A budavári Nagyboldogasszony-templom középkori kőfaragványainak gipszmásolatai és historizáló gipszminták a Schulek Frigyes-féle helyreállításból

*A Nagyboldogasszony-templom és a Budapesti Történeti Múzeum gyűjteményei
Állapotfelmérés és katalógus, 2006¹*

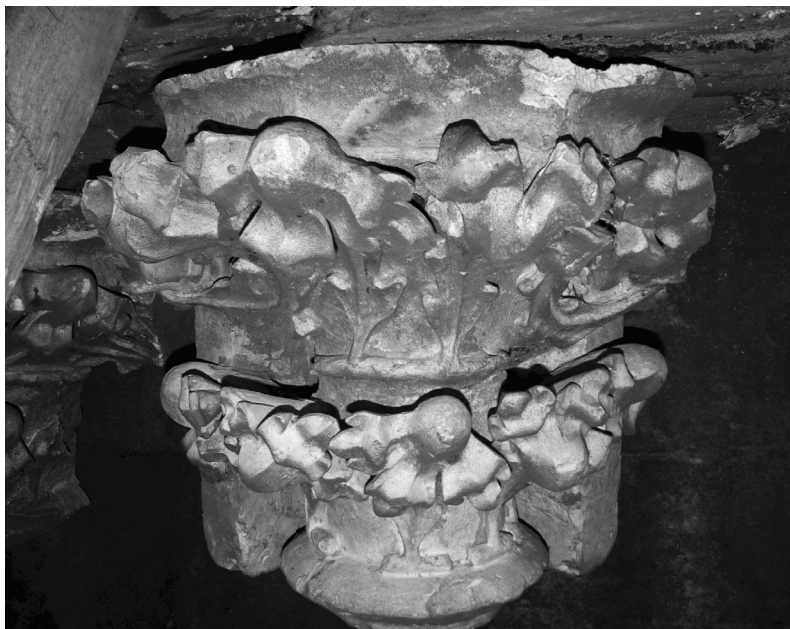
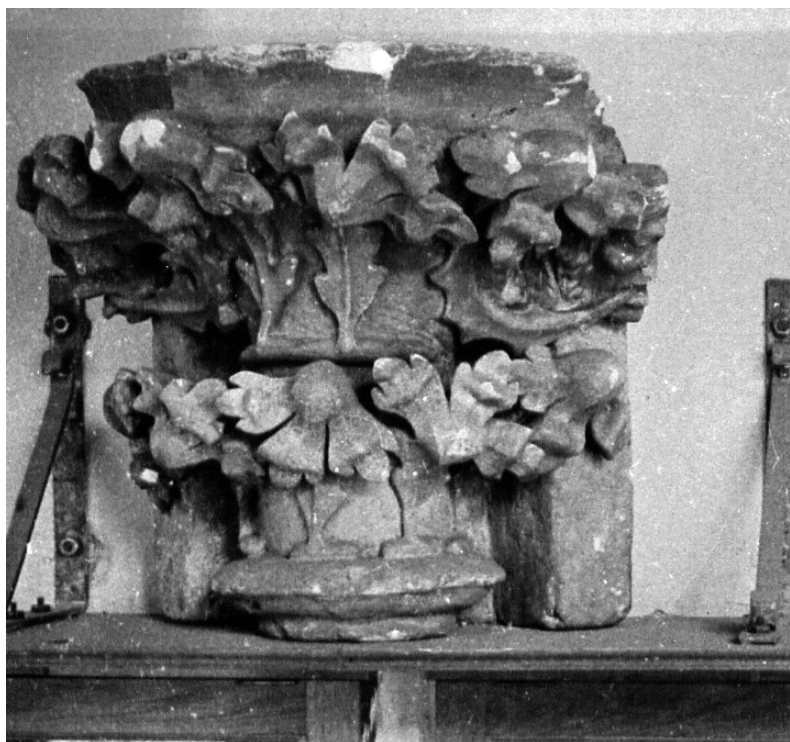
II-6. (27–28. kép)**A Háromnegyedoszlop-fejezet gipszmintája.**

27. Háromnegyedoszlop fejezetének gipszmintája (Kat. II-6) a Mátyás-templom karzat feletti helyiségében. (Fotó: Végh András, 2006)

28. Háromnegyedoszlop fejezetének gipszmintája (Kat. II-6). Archív felvétel, 1950-es évek előtt. BTM KO Fotótár, ltsz. 3054

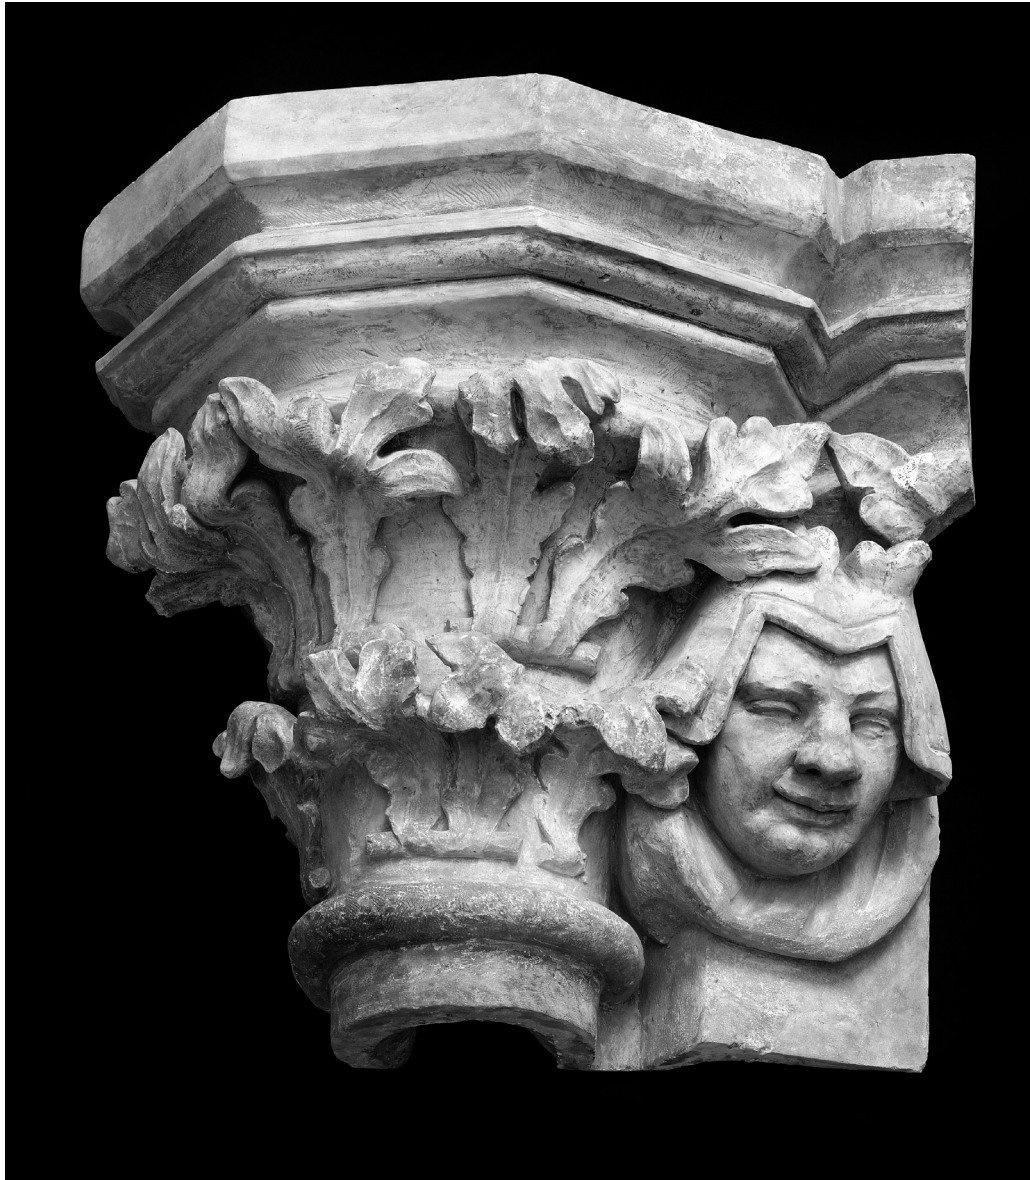
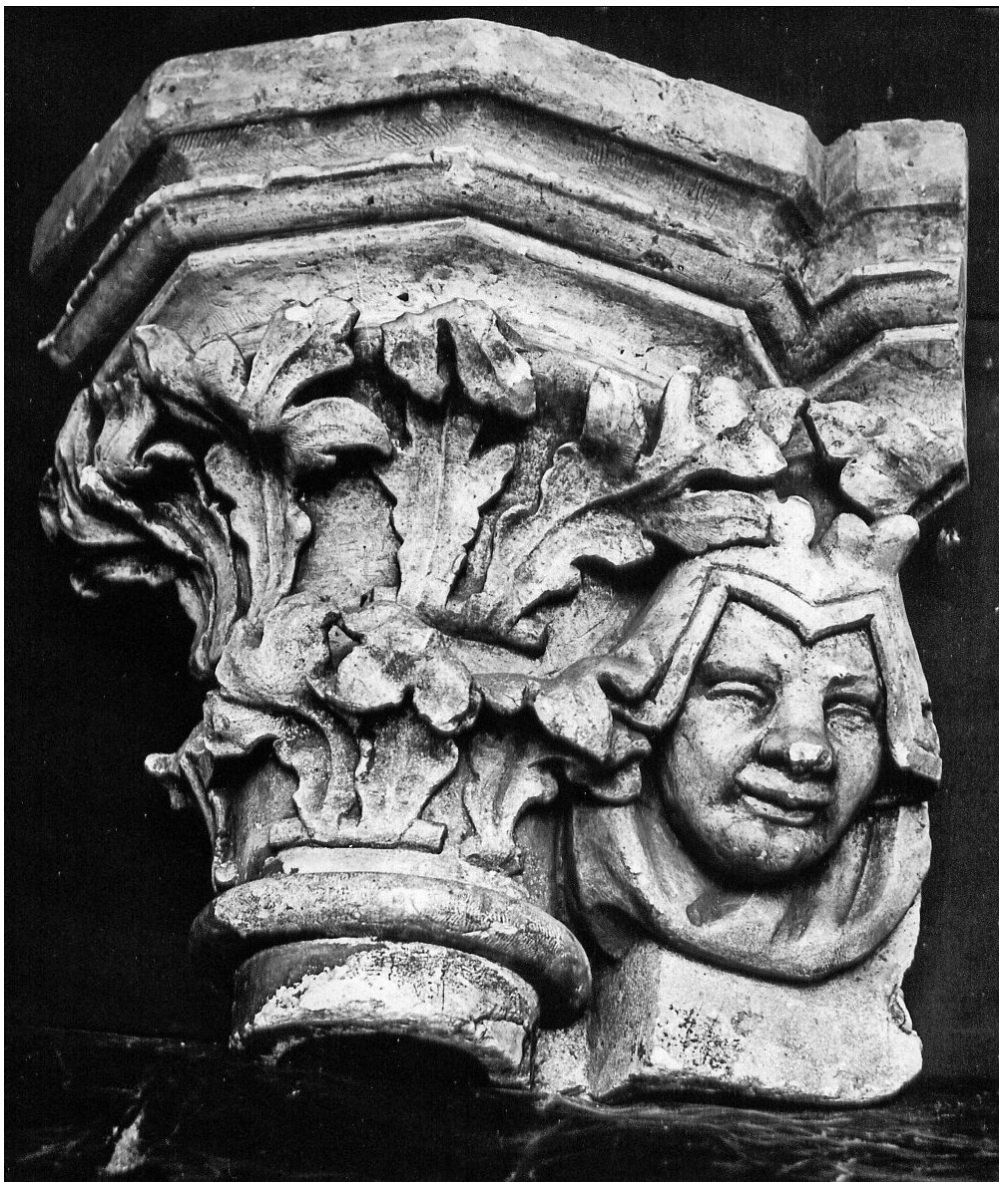
29. Háromnegyedoszlop fejezetének gipszmintája (Kat. II-8), restaurálás utáni állapot (Fotó: Tihanyi Bence, 2015)

30. Háromnegyedoszlop fejezetének gipszmintája (Kat. II-8). Archív felvétel, 1950-es évek előtt. BTM KO Fotótár, ltsz. 11151

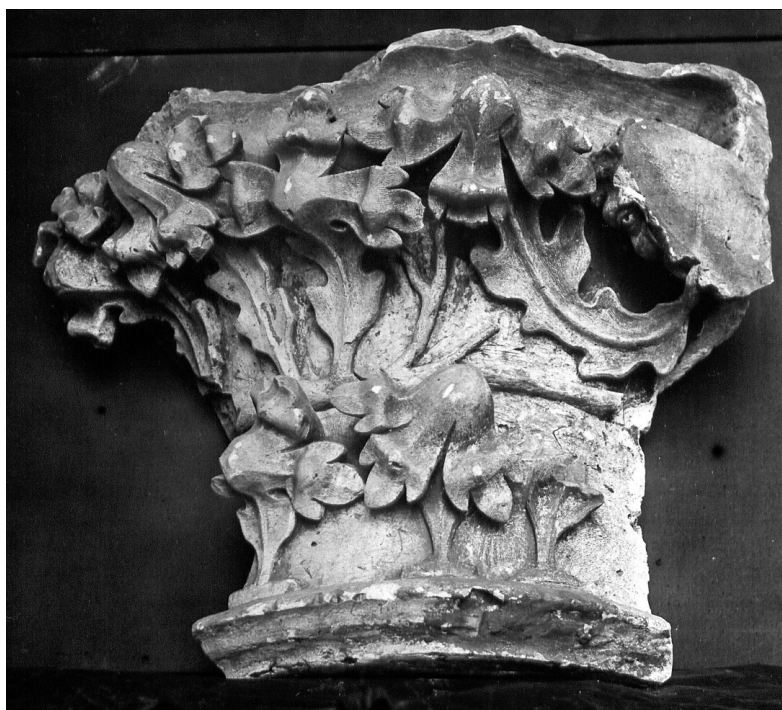
II-7. (31–32. kép)**A Háromnegyedoszlop-fejezet gipszmintája.**

31. Háromnegyedoszlop fejezetének gipszmintája (Kat. II-7) a Máttyás-templom karzat feletti helyiségében.

32. Háromnegyedoszlop fejezetének gipszmintája (Kat. II-7). Archív felvétel, 1950-es évek előtt. BTM KO Fotótár, ltsz. 11144

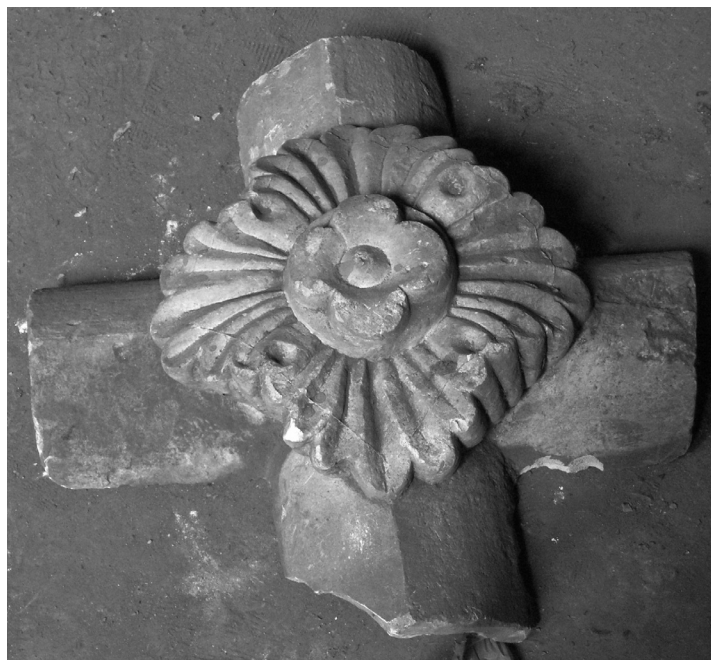
III-1. (33–34. kép)

33. Keresztboltozati zárókő gipszmintája (?) (Kat. III-1) a Mátyás-templom karzat feletti helyiségében. (Fotó: Havasi Krisztina, 2006)

34. Keresztboltozati zárókő gipszmintája (?) (Kat. III-1). Archív felvétel, 1950-es évek előtt. BTM KO Fotótár, ltsz. 11149

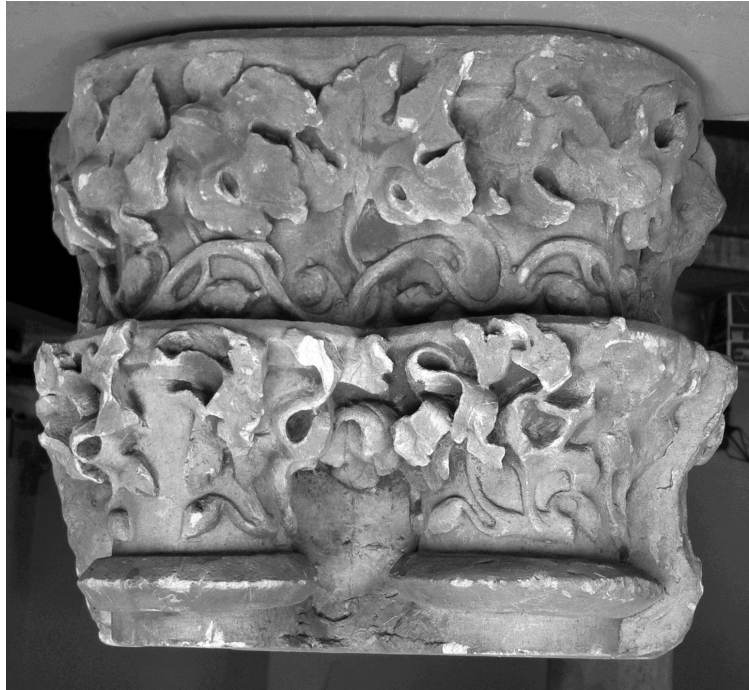
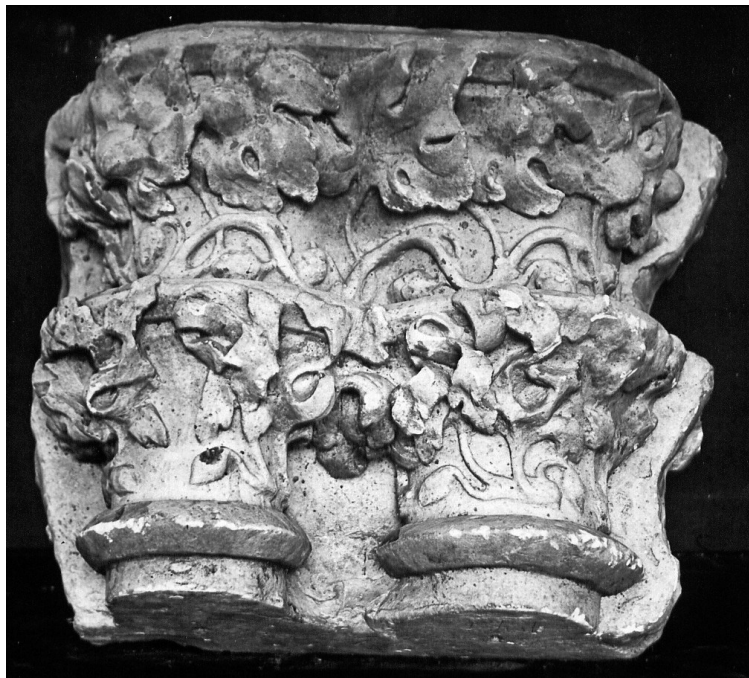
35. Kapubélet-fejezet részletének gipszintája (Kat. III-2) a Mátyás-templom karzat feletti helyiségében. (Fotó: Végh András, 2006)

36. Kapubélet-fejezet részletének gipszintája (Kat. III-2). Archív felvétel, 1950-es évek előtt. BTM KO Fotótár, ltsz. 11152

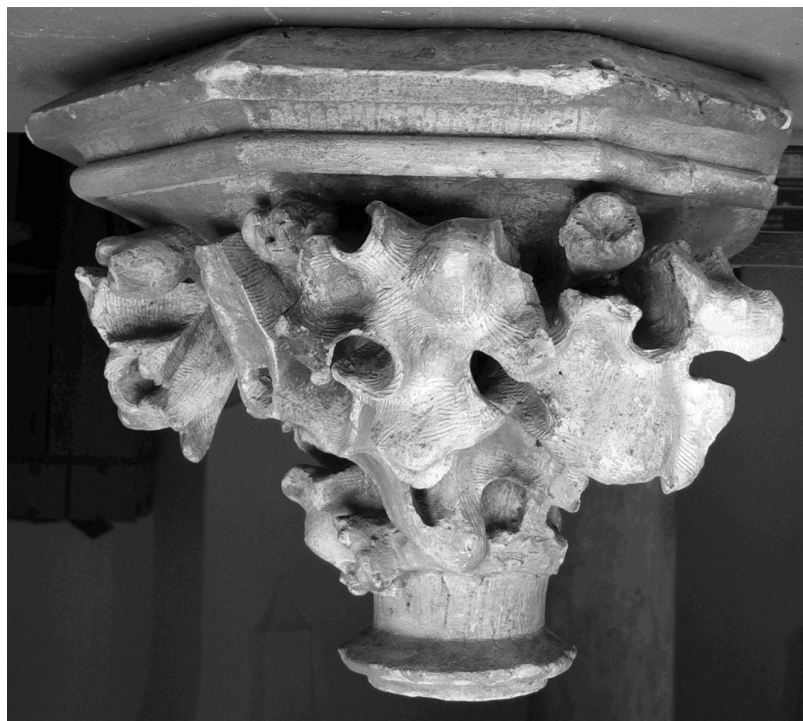
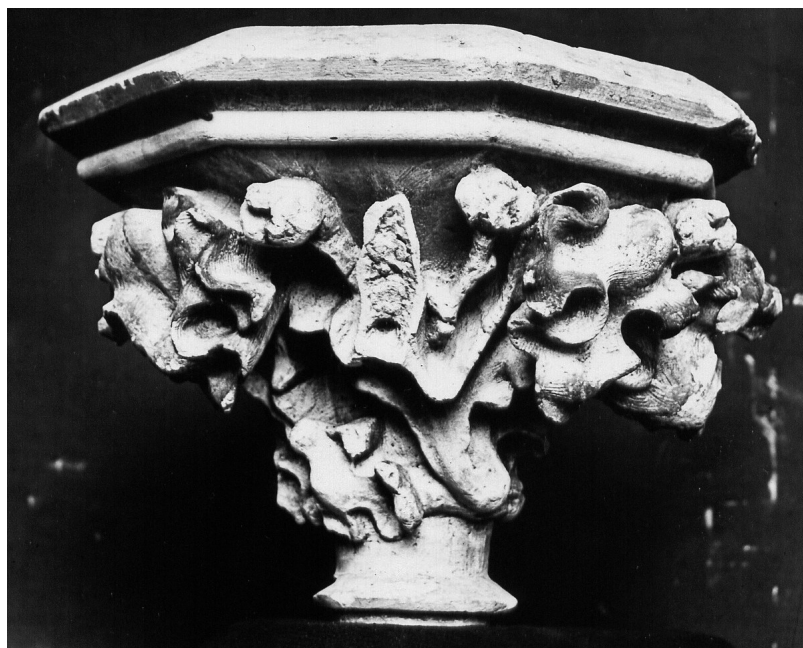
37. Oszlopfejezet gipszmintája (Kat. III-3) a Mátyás-templom karzat feletti helyiségében. (Fotó: Végh András, 2006)

38. Oszlopfejezet gipszmintája (Kat. III-3). Archív felvétel, 1950-es évek előtt. BTM KO Fotótár, ltsz. 11143
