SZÉKESFEHÉRVÁR, ROMKERT – 1936–1938

LŐVEI PÁL*

SZÉKESFEHÉRVÁR, GARDEN WITH THE RUINS OF THE MEDIEVAL PROVOSTAL CHURCH – 1936–1938

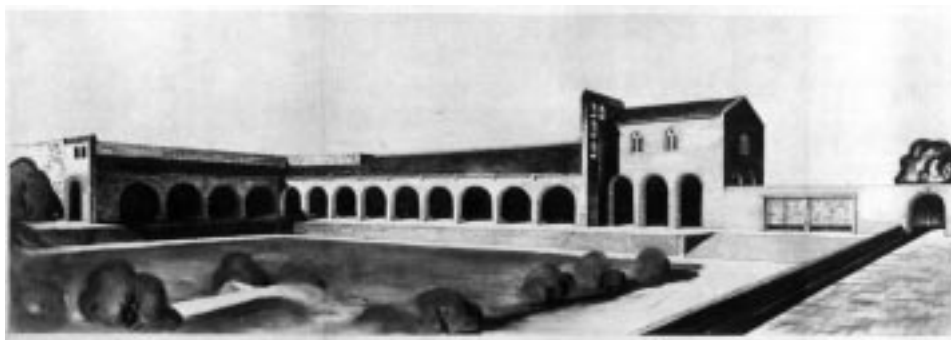
3. ábra. A mauzóleum és a kőtárépület távlati képe a második tervfázisban (1936–1937).
OMvH Tervtár, ltsz. 03804. (Lux-hagyaték) / OMvH Fotótár, 154927. neg.

tozik, a maihoz képest még túlságosan alacsony, nyílásrendszerében szétesőbb mauzóleummal. A romkert bejárata a Várkörútról nyílt volna, a romok felé csatlakozó, széles lépcsővel, mellette pedig csak egy a gyalogos forgalmat átvezető nyílás és a déli házfal mentén húzódó járda készült volna (3. kép). A mauzóleumban már megjelenik a lépcsős posztamensre állított Szent István-szarkofág. A rajzi ábrázolás technikája már jelzi a később megvalósult, keskeny téglás falazási technikát.

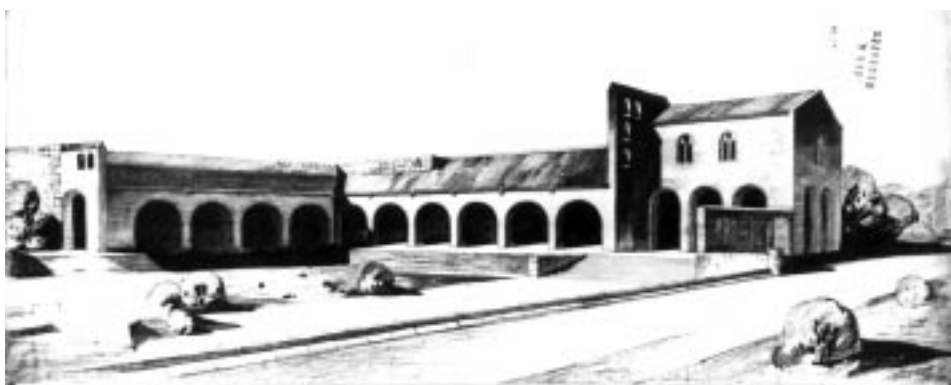
4. ábra. A mauzóleum és a kőtárépület távlati képe a harmadik tervfázisban (1936–1937),
Lux Kálmán szignójával. OMvH Tervtár (Lux-hagyaték) / OMvH Fotótár, 171689. neg.

Az új utca megnyitására nyilván nem volt mód, így a következő fázisban a romkert rácsos kapuzatát derékszögben befordították, a széles lépcső pedig a mauzóleum elé került. A mauzóleum ezáltal szembenézetben monumentálisabb megjelenést nyert, a bejárat hatása azonban lecsökkent (4. kép). Hamarosan megjelent a mauzóleum végleges, hármas ablakcsoportja, fokozatosan egyszerűsödött a pillérek kialakítása. Röviddel később az együtteshez az utca átvezetését és egyben a belváros látképi lezárását szerencsésen megoldó hármas kapumotívumot kapcsol-
tak (5. kép), ezután dél felé még egy további átjáróval és egy alacsony, négyze-

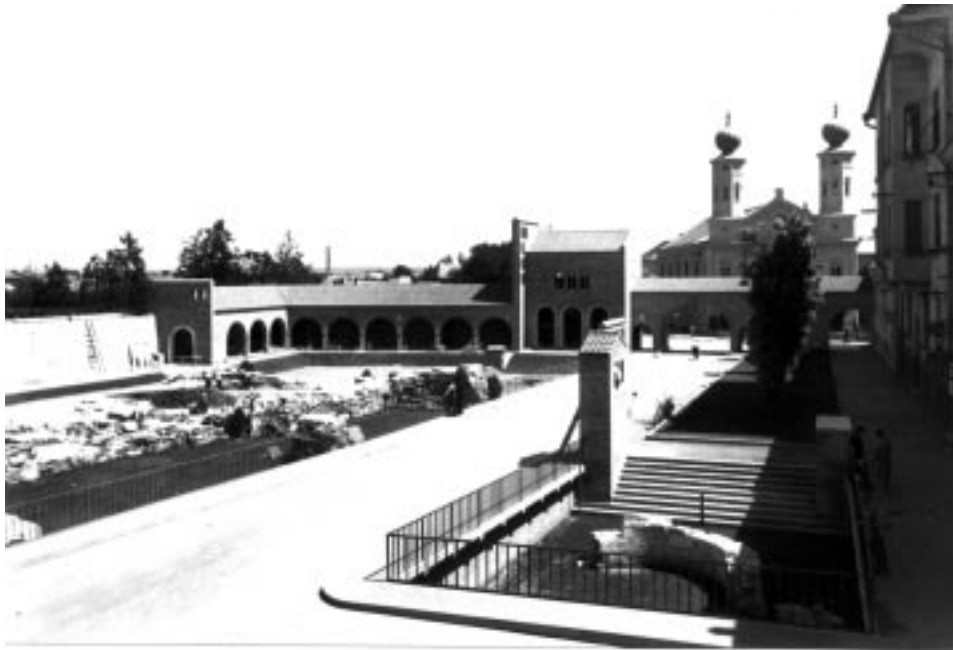
7. ábra. A székesfehérvári romkert az 1938-as befejező munkálatok idején.
OMvH Fotótár, 1644. neg.

Gerevich később a királyi bazilikáról Dercsényi Dezső által írt monográfia előszavában értékelt a munkák eredményeit (7. kép). „A fehérvári ásatásoknál követett eljárás a helyi adottságokból, a feltárt leletek természetéből folyt, s lényegesen különbözött a hasonló időben végzett esztergomi ásatásainktól. ... Esztergomban nagyobb, egymással összefüggőbb épületmaradványok kerültek elő a föld alól; megvolt a lehetősége annak, hogy némi kiegészítéssel az eredetit helyreállítsuk, anélkül, hogy romantikus elképzeléshez kellett volna folyamodni, régebben, sajnos gyakran véghezvitt műemléki hamisítás végzetes hibájába esni. Kisebb mérvű kiegészítést is csak olyan helyen végeztünk, ahol biztosan következtethettünk, s ahol azt a szerkezet nélkülözhetetlenné tette; ezt is olyan anyaggal, amely feltűnően elüt az eredetitől s így bárkitől és bármikor megkülönböztethető. Az esztergomi királyi palota olyan helyiségeit, amelyek falainak és boltozatainak kiegészítésére nem került elő elegendő töredék, ... muzeálisan, mintegy vitrinszerűen, egyszerű és praktikus lapos, modern üvegfödémrel zártuk le. A helyhez nem köthető töredékek természetesen ... egyszerűen képzett kőtárba kerültek, s lemondunk az építész számára talán csábító, de régészetileg hamis rekonstrukciós kísérletekről. A székesfehérvári bazilika falai, nem is mindig összefüggően, csekély magasságban kerültek elő. A felépítmény szinte teljesen elpusztult, a szerkezeti vagy díszítő töredékek, eredeti helyüknek többnyire teljes ismeretlenségében, mint csonka tagok szóródtak szét. Itt tehát a feladat az egy-két méternyi magasságú falmaradványok biztosítására és a töredékek mennél teljesebb összegyűjtésére, áttekinthető elrendezésére és rendszerezésére szorítkozhatott. Hogy a felszínre került hézagos falmaradványok egységesebb, a szemnek is kellemesebb képet nyerjenek, az ásatási területet kertesítettük.”²¹
