A NAGYSZEBEN KÖRNYÉKI ERŐDTEPLOMOK

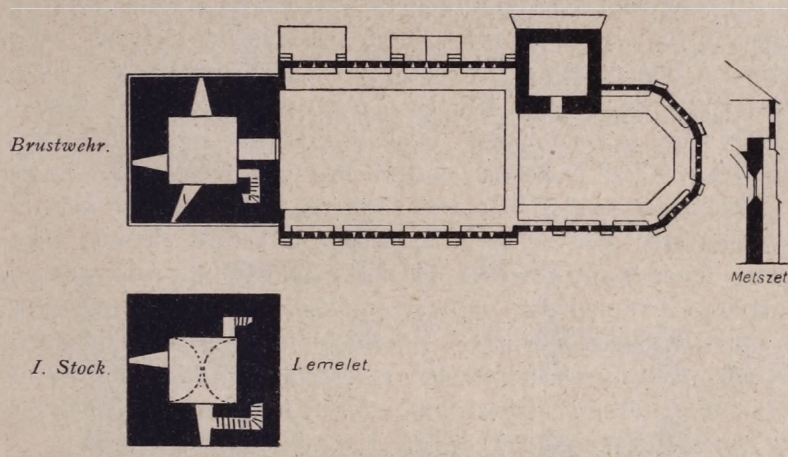
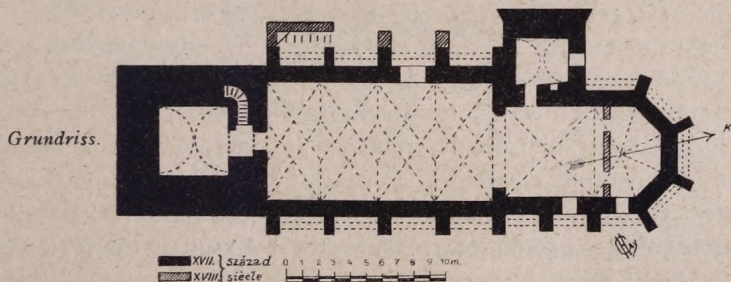
1. ábra. A jakabfalvi ág. ev. templom védőkarzata.

A *jakabfalvi* (Nagyküüllő m.) egy hajós, csúcsíves stílusú csarnoktemplom (I. ábra és V. tábla 3) nyugati részét a templom teljes szélességének megfelelő 9'32 m oldal hosszú, 25'48 m magas négyszögű torony alkotja, melynek dongaboltozattal fedett földszínjébe a templomból vezet ajtó; ez ma pince. A földszintről az északkeleti sarokban lévő lépcső vezet föl, az ugyancsak dongaboltozattal fedett I. emeletre, melynek belvilága 4'40 m s falának vastagsága 2'40 m és ahol a nyugati és déli falban 1—1 befelé táguló hosszúkás négyszögű lövörös tátong. Az I. emeletről a II-dikba a délkeleti szögletben lévő

lépcső visz föl. Ennek belvilága 4·10 m, falvastagsága 2·00 m s külső 3 falában egy-egy befelé táguló hosszúkás négyszögű lövőrés van, melyek közül a déli nem merőlegesen, hanem ferdén töri át a falat; nyugati oldalán pedig ajtó van, melyen át a templom fölött lévő védőkarzatra jutunk. A torony felett fa-védő-

karzat s e felett négyszögű gúla alakú sisak van. A teljes magasságában terméskőből épült torony egykorú a XVI. század leső felében épült templommal s öregtorony (donjon) -szerű szerkezeténél fogva határozottan védelmi célra készült. Szerkezetében különbözik is a XIII. századbeli nagydisznódi, nagysinki s más tornyoktól, melyek nem védőművek, hanem csak harangtornyok, de amelyeket a mindent egy sámfára húzó, különbséget elismerni

A toronyhoz keletről a 14.30 m hosszú, 7.82 m széles, s 7.93 m magas, hálósboltozattal fedett hajó csatlakozik, melynek keleti falában a nem középen lévő csúcsíves diadalíven túl az 5.75 m széles kórus van, melyet keleten a nyolcszög 3 oldalából formált apsis zár be. A kórus északi falában lévő csúcsíves ajtó vezet a 3 m széles, s 3.38 m hosszú, dongaboltozattal fedett sekrestyébe.

Azonban mindez és a templomteret övező tornyos fal nem volt elég erős megvédeni a lakosságot a betörő ellenség ellen, miért is fokozottabb védelemről kellett gondoskodni s más községek példájára a templom fölé védőkarzatot építettek *téglából*. Az építőanyagnak ez a különbözősége a későbbi toldásra vall, s a kórus déli fala párkány alatti részében a vakolatba bekarcolt: ALTE ZAHL 1623. tán ép ezt jelzi, míg a kórus feletti mellvéden bekarcolt 1672. évszám későbbi javításra vonatkozhatik.

A templom fölé épült védőmű úgy készült, hogy a külsején lévő támasztó pilléreket felső részükön boltívekkel kötötték össze, ezekre 2.40 m magas, s 0.32 m vastag falat emeltek, melyet számos, befelé táguló, négyszögű keskeny lövörös tör át, s mely fal 0.55 m távolságban van a templom falától, miáltal a támasztó pillérek közeiben ür támadt, melyen át dobták le a templom falához előnyomult ellenségre a védelemre szolgáló anyagokat. Egyidejűleg ezzel a sekrestye fölé is tornyot építettek, melyen át is följuthatunk a védőkarzatra. Ennek a toronynak tetejében is, a sisak alatt fakarzat van.

templomokkal tették ezt meg. Szerintem tehát ez a leggyakrabban előforduló típus a legöregebb. Valamivel fiatalabb, vagy tán ezzel egykorú is lehet az, amidőn a régibb csúcsíves templom egész hosszába építettek védőkarzatot, mint ez a jakabfalvi templomnál történt, melynél a csúcsíves templom falát termésköből, míg a védőkarzatot téglából rakták, s így már ép az építőanyag különbsége ellene mond az egykorúságnak és tán felesleges is lenne megjegyezni, hogy az alsó falak mindenesetre öregebbek, mint a föléje rakottak. De vannak olyanok is, amelyeknél az egész templomra terjedő védőkarzat egykorú magával a templommal, minő az 1523. évben épült buzdi és az 1525-ben elkészült nagybaromlaki erődtemplom. Míg szerintem legfiatalabbak köztük a két (kórus) tornyosak, melyek stílustalan, csak a védelmet szolgáló falaikkal, mint azt fentebb előadtam, már a XVI. századvégi (1599—1600) támadások eredményei. És ennek bizonyítékul legyen szabad csak azt a tényt ismételni, hogy az 1525. évben épült, védőkarzatos nagybaromlaki templom kórusa fölé emelt torony ugyancsak építő anyagának különbsége következtében nem lehet egykorú, hanem későbbi toldás. Ekkép — azt tartom — a történelmi eseményeket összevetve az építési motívumokkal és az évszámokkal sikerült az erődtemplomok keletkezési korát meghatározni. Ezek a döntő tényezők, nem pedig a mondákon és szóbeszéden alapuló helyi hagyományok, melyekben a szűk látókörű lokálpatriotizmus szentül hisz, de a melyek nem homályosíthatják el a tudománynak tényeket fürkésző tekintetét.

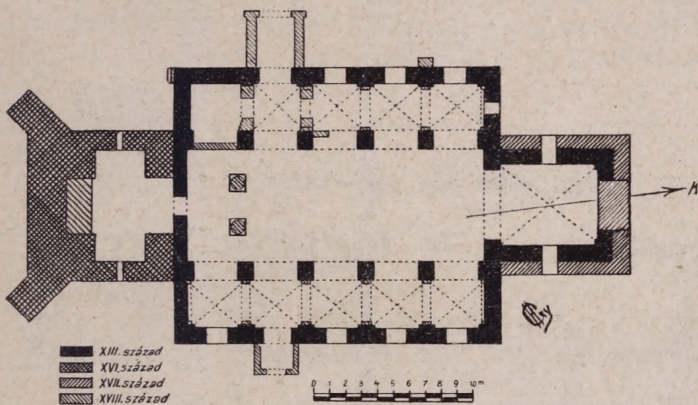
2. ábra. A morgondai ág. ev. temptom.

A városias arculatú *Morgondán* az ágost. evangélikus templom (2. ábra, V. tábla 2.) a község déli részén emelkedettebb helyen áll. Eredetileg a XIII. század első felében épült, toronytalan, románstílusú, bazilikális elrendezésű templom, mely majdnem teljesen még ma is megvan, amennyiben a későbbi átépítésekor sok fala sértetlenül megmaradt. Ma is sík faplafond fedi a középhajót. A XVI. század elején építették nyugati falához, már a védelmet szolgáló, teljes magasságában termésköböl való sarkain erős támasztópillérekkel megerősített *zömök tornyát*. Erős boltozattal fedett földszintje, hová a templomból vezet be ajtó,

pince, melyet északi és déli falában lévő keskeny négyszögű rés világít meg. Első emeletére az orgona karzatról vezet ajtó, ezt keresztboltzat fedi és mind a három oldalán befelé táguló keskeny négyszögű lövörös van. Az első emeletről a másodikra a déli falban lévő lépcső visz föl, hol szintén mind ahárom oldalon lövörések tátonganak.

Az erősen megrongált templom kijavításakor épült, a védelem fokozása szempontjából, a kórus fölé, emeletekre el nem osztott torony, úgy hogy templomunk mai szokatlan kéttornyos formáját akkor nyerte.

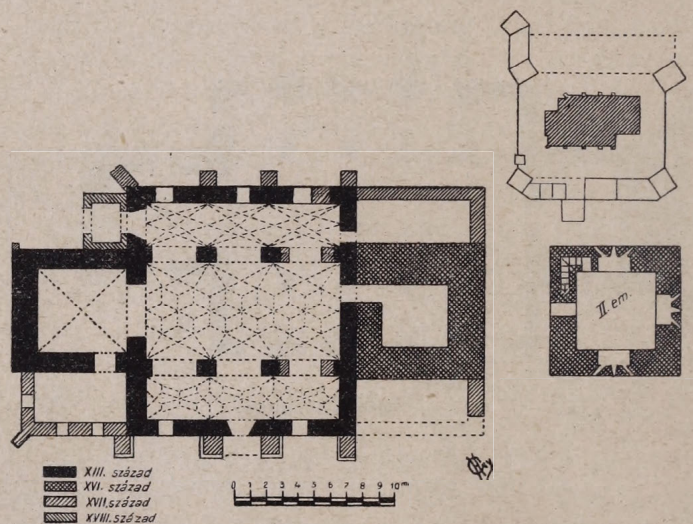
3. ábra. A lesesi ág. ev. templom.

Morgondától északra, ugyanabban a völgyben, vele szomszédos Leses községe, melynek temploma (3. ábra és V. tábla, 4.)

ugyancsak eredetileg a XIII. század első felében épült románstílusú toronytalan bazilika, mely azonban a törökök és szövetségeseinek XV. századvégi pusztításakor erősen megrongálódott, mert a XVI. század elején csúcsíves stílusban átépítve nagyon megváltozott. Ennek nyugati falához is ekkor épült a 23 m magas, 8 m oldalhosszú öregtoronyszerű zömök torony. Erős boltozatú földszintje, hová a templomból jutunk be, ennek is pince. Keresztboltozattal födött első emeletére az orgonakarzatról járnak be, s innét az ugyancsak boltozott második emeletre a délkeleti sarokban lévő lépcső vezet föl, mely az északkeleti sarokban

folytatódva, a harmadik emeletre visz föl. A II. és III. emelet szabadon álló három falában fülkék vannak, melyekből három, befelé táguló keskeny négyszögű lövörös tátong.

Mihály havaselvi vajdának az 1600 évben e vidékre való betörése eredményezte a védelem fokozását, s úgy mint Morgondán, azonképen Lesesen is a kórus tetejébe 16.50 m magas, emeletenként lövörésekkel áttört falu tornyot építettek, miáltal ez a két szomszédos templom egymáshoz hasonló körvonalú arculatot nyert.

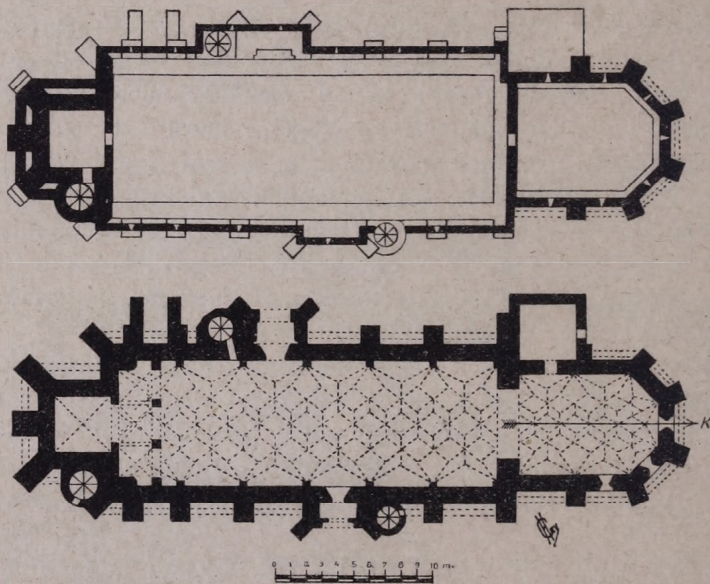
4. ábra. A nagybaromlaci ág. ev. templom.

Nagybaromlaka községe Nagyküküllő vármegye délnyugati részében, Kiskapus vasúti állomástól délkeletre völgyben húzódik meg, s a község közepén áll erődtemploma. (4. ábra és IV. tábla, I., 3.)

Eredetileg csúcsíves, egyhajós csarnoktemplom, melynek nyugati részét a négyszögű, 4 emeletes, 12 m magas sarkain támasztó pillérekkel megerősített vaskos torony foglalja el, melynek keresztboltozattal fedett földszintjének belvilága 3·40 m. Hajója 23·85 m hosszú, 8·35 m széles, s 9·10 m magasságban dús rajzú hálósboltozattal van fedve. Keleten 4·37 m széles, 6·84 m magas csúcsíves diadalív választja el a 8·67 m hosszú s 6·50 m széles, ugyancsak gazdag hálósboltozattal fedett kórustól, melyet keleten a nyolcszög 3 oldalából formált apsis zár be, s északi falához sekrestye csatlakozik. Belsejét úgy az északi, mint a déli falban, valamint a szentélyben lévő, csúcsíves, mermű nélküli, ki-befelé táguló ablak világítja meg. Beléje az északi és déli falban lévő, előcsarnokos, csúcsíves ajtón járnak be. Ez a két ajtó azonban

Külsőjét a boltszakaszoknak megfelelően lépcsőzetesen vékonyodó, erős támasztópillérek erősítik, s a templom fala magasságában, boltívek kötik össze és ezeken nyugszik 40 cm távlagában az egész templom felett elnyúló védőkarzat számos lőréssel átluggatott fala. A támasztópillérek közötti rész egy-egy szuroköntő kassá van kiformálva. Az ajtók előtti előcsarnok felett a védőkarzat e része erősen kiugrik. A védőkarzatra az északi előcsarnok nyugati szögletében lévő csigalépcsőn jártak fel, mely a templomból nyílik.

Mihály havaselti vajdának 1600. évi e vidéken való garázdálkodása hatásaként templomunkat is, a fokozott védelem érdekében, még erősebbé építették át. Az eredetileg 12 m magas nyugati tornyot 6·70 m-rel magasabbra raktak; úgy hogy ma 18·70 m magas; falához erős támasztópillérré ragasztottak, a támasztópilléreket boltozatokkal összekötve, a közöket szuroköntőkassákká képezték ki, a délkeleti sarokba csigalépcsőt építettek, mely a torony II. emeletére visz, melynek utólagos idevaló építését az is igazolhatja, hogy a toronynak, a templom védőkarzatának magasságában volt szuroköntő-kasát részben eltávolították. Ugyan ekkor épülhetett a déli bejárat előcsarnokához ragasztott csigalépcső is, mely a védőkarzatra visz.

A védőkarzatnak kórus fölötti részét is 3 emelettel magasabbra rakták, emeletenként számos befelé táguló négyszögű lövőréssel, s ekkép 9·51 m magas lett, amihez hozzáadva a templom magasságát, ma 19·31 m magas a kórustorony, vagyis magasabb a nyugati toronynál. Ennél is támasztópilléreknek boltozatokkal való összekötésével, a közökben szuroköntő-kasok keletkeztek.
