## A Zrínyi-árok azonosítása Egy 1662-ben épített műszaki zárelem

PADÁNYI, J. – NÉGYESI, L. – NAGY, L.: *Identification of the Zrínyi Ditch. An engineer obstacle built in 1662*

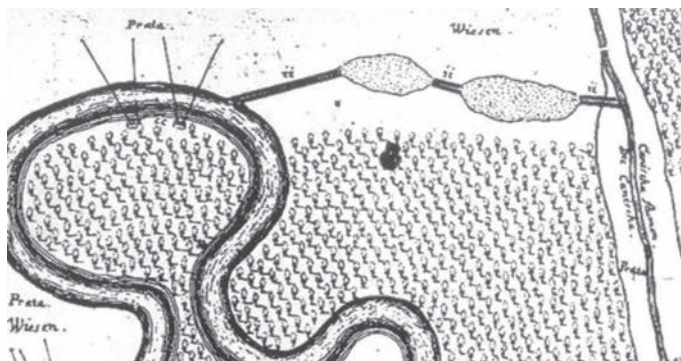
1. ábra. Holst-féle ábrázolás

Esetünkben Zrínyi-Újvár és a hozzá kapcsolható mesterséges és természetes akadályok akár műszakizár-csomópontnak is tekinthetők, amelyek létrehozásának célja a kereskedelmi és katonai szempontból egyaránt fontos murai átkelő védelme volt. Az akadályok közé sorolhatjuk magát az erősséget, a Mura túlsópartján épített redutot, a mesterséges úton létrehozott halastavat, a Mura mentén kiépített figyelőket, illetve a Murát és a Kanizsa-patakat összekötő árkot is.<sup>27</sup> Utóbbiról a Holst-féle vázlatról – a kép bal felső harmadában, a Mura és a Kanizsa-patakat összekötő árok (1. ábra) – és Vitnyédy István leveléből tudunk: „Én

A Holst hadmérnök által ábrázolt Zrínyi-árok szerkezetét tekintve azonosítható a kollátszegi árokkal, de az kérdéses, hogy több mint 350 év távlatából kimondhatjuk-e, hogy egy 1662-ben ásott csatorna, ami csak két éven keresztül töltötte be eredeti funkcióját, hagyhat-e olyan nyomot, ami máig megőrződik. Annál is inkább, mert az eredeti funkciója az erdőréz elzárása volt a töröktől, így 1664 után a fenntartása nem volt indokolt. Amikor Zrínyi-Újvár elpusztult, az árok is feltöltésre, feltöltődésre volt ítélve. Ezzel szemben, a megmaradás mellett is vannak érvek. A Zrínyi-Újvár keleti oldalán húzódó halastó medre és gátja ma is felismerhető, a Mura egykori medrében pedig a Principális-csatorna (Kanizsa-patak) fut. Összességében kimondhatjuk, hogy nem esélytelen a terepkutatás, ha tudjuk, hogy mit és hol keressünk.

Holst hadmérnök vázlatáról a korábbi kutatásunk során bebizonyosodott, hogy az ábrázolt objektumokat nem csak jelzésszerűen tünteti fel, hanem azokat a rajzban igyekszik minél pontosabban megjeleníteni. Lényegében azért néz ki úgy az adott objektum a rajzon, mert a valóságban is olyan volt. Jelen esetben joggal feltételezhetjük, hogy nem csak valamiféle árkot fantáziált valahova a Mura és a Kanizsa-patak közé, hanem pontosan lerajzolta, hogy ez a vízmű hogyan nézett ki. Az árok helyének meghatározásával azon túl, hogy egy újabb, Zrínyi tevékenységéhez köthető építményt azonosítunk, egyben a Holst-féle vázlat hitelességét is vizsgáljuk. A Zrínyi-árok ábrázolásának pontossága forráskritikai szempontból azért lényeges kérdés, mivel a vártól messze fekszik és az ostrom menetében sem játszott szerepet, így akár még az is elfogadható lenne, ha az ábrázolása bizonyos pontatlanságokkal történne. Vajon tényleg annyira akkurátus volt Holst hadmérnök, hogy még ebben az esetben is ragaszkodott a lehetőségekhez képest pontos megjelenítéshez?

A vázlaton azt látjuk, hogy a Mura és a Kanizsa-patak közötti, két szabálytalan elliptikus foltot három egyenes vonal köt össze a Murával és a Kanizsa-patakkal. Az egyenesek értelmezése nem jelent problémát, hiszen ezek az ásott árkok, azonban a foltok szabálytalansága éppen arra utalhat, hogy nem épített objektumok. A kollátszegi árok, mely két lefűződött holtágat köt össze, éppen ezt a szerkezetet mutatja. A keleti és a nyugati holtágat a középső csatorna köti össze. A keleti holtágat a keleti csatorna a Principális-csatornával, a nyugati holtágat pedig a nyugati csatorna a Murával köti össze. A három csatorna közül a nyugati a leghosszabb. Zrínyi gondolatmenetét követve, logikusan ott kell összekötni a két vízfolyást, ahol azok a legközelebb vannak egymáshoz és ennek során a meglévő holtágakat is fel kell használni. Kollátszegnél kettő is van egymás mellett, aminek felhasználása jelentős mennyiségű munkát, munkaerőt és időt takarít meg. Az kimondható, hogy nagy valószínűséggel a hadmérnöki vázlat a kollátszegi árkot ábrázolja, azonban a nyugati holtágat a Murával összekötő csatorna jelenlegi helyzete jelentősen eltér az ábrázoláson szereplőtől. Azt látjuk ugyanis, hogy a kollátszegi árok ezen szakasza a nyugati holtágtól meredeken délre fordul, míg a Holst által ábrázolt nyugati árok megközelítőleg a kelet-nyugati irányt megtartva torkollik a folyóba. A terepkutatás egyik legfontosabb kérdése, annak vizsgálata, hogy a nyugati holtágtól nyugatra fekvő területen vezetett-e a nyugati árok – annak megfelelően, ahogyan Holst ábrázolta – vagy az ábrázolás pontatlan? A Holst-féle ábrázolás mellett szólhat, hogy józan paraszti ésszel (hangsúlyozva, hogy nem hidrológiai szempontok alapján) az ároknak a folyókanyarban feljebb kell becsatlakozni, hogy a sodrás benyomja a vizet a csatornába. Ennek megfelelően a nyugati csatornát a nyugati holtágtól északnyugatra kell keresnünk, ahol jelenleg egy viszonylag lapos szántóföld húzódik, azonban itt is jól felismerhető az északi oldalon húzódó magasabban fekvő terület pereme.

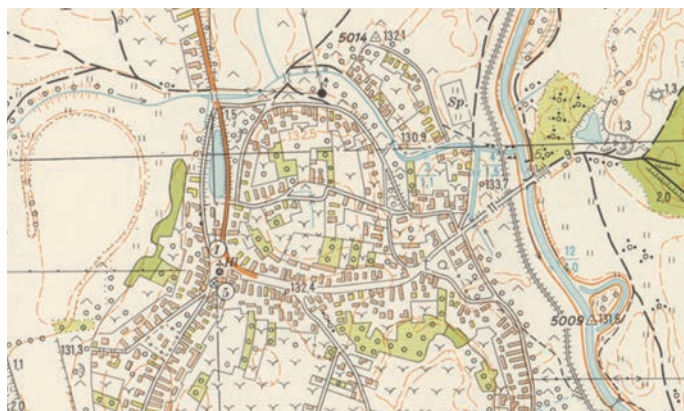
2. ábra. Az árok folyásirányát mutató térképszelvény

térképre nehezen állapítható meg a terep oldal irányú – Mura és Kanizsa-patak – közötti lejtése. A térképi adatok alapján a Mura és a Kanizsa-patak szintje között – kevesebb, mint 3 kilométerre az összefolyásuktól – nincs értékelhető különbség. Ezt támasztja alá az is, hogy a Kollátszeg falu nagy részét a 131,25 métermagasságú szintvonalhálózba, tehát a terepnek nincs meghatározó lejtési iránya. Ugyanakkor egy 1970-es térképszelvényen az árokban a víz folyásirányát egyértelműen a Kanizsa-patak felé jelzik (2. ábra).

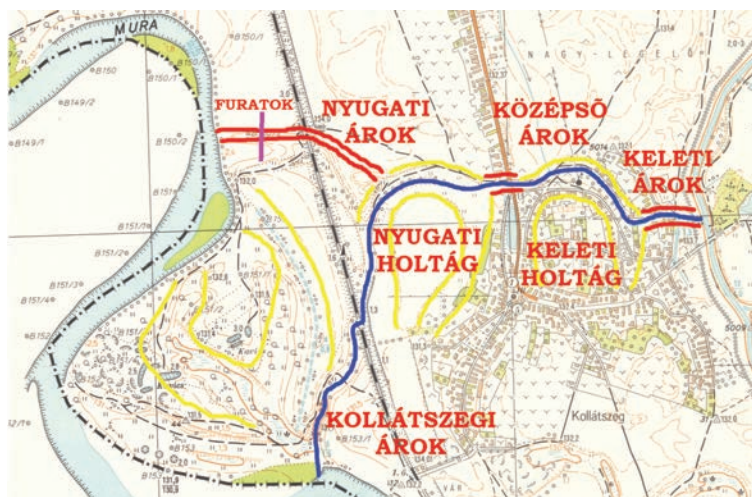
3. ábra. A Zrínyi-árok szakaszolása (készítették a szerzők)

A táblázat tartalmazza a három összekötő csatorna munkálatait (1; 3; 5. szakaszok Mura felől a Kanizsa-patak felé), és a holtágakban kiásandó szakaszok munkálatait (2; 4. szakaszok). Az árok vonalvezetését és szakaszolását a 3. ábra mutatja.

a szakasz hossza és a szakaszon kitermelendő föld mennyisége
1. szakasz	460 m
Nyugati-árk	$14\,720 \text{ m}^3$
2. szakasz	240 m
Nyugati-holtág	$7\,680 \text{ m}^3$
3. szakasz	160 m
Középső-árk	$5\,120 \text{ m}^3$
4. szakasz	340 m
Keleti-holtág	$10\,880 \text{ m}^3$
5. szakasz	210 m
keleti-árk	$6\,720 \text{ m}^3$
Összesen	1 410 m
	$45\,120 \text{ m}^3$

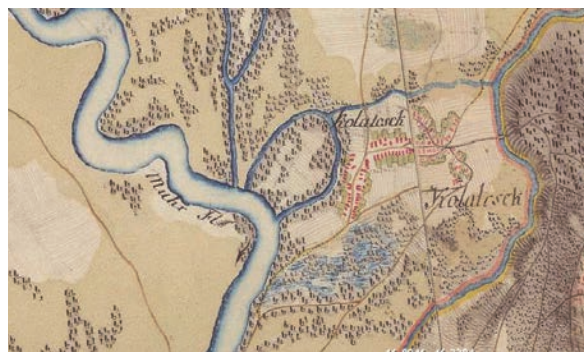
5. ábra. Az első katonai felmérés eredménye  
(forrás: <http://mapire.eu/hu/map/firstsurvey/?layers=0sm%2C1%2C73&bbox=1865264.737865862%2C5832211.083489292%2C1891367.9830252496%2C5841995.023109795>, letöltés: 2017. november 20.)

Az első katonai felmérés is mutatja a Mura vizsgált szakaszát, és nagyon markánsan jeleníti meg a lefűződő medret és az abból induló árkot (5. ábra). Az árok másik vége pedig egyértelműen a Kanizsa-patakba van bekötve. Érdemes itt rögzíteni, hogy Murakeresztúr és Kakonya között egyetlen más árkot sem találunk, amely a két folyót kötné össze. Van még egy, számunkra fontos azonosítási pont a Murakeresztúr felől jövő úton, mégpedig a híd az árok fölött, Kollátszeg határában.

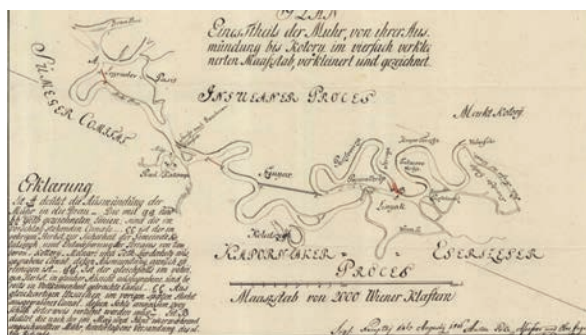
6. ábra. Kollátszeg 1816-ban  
(forrás: <https://maps.hungaricana.hu/hu/MOLTerkeptar/5502/view/?bbox=-492%2C-3091%2C5596%2C-315>, letöltés: 2017. december 1.)

A következő figyelemre méltó rajz 1816-ból való, amelyen a folyó medre pontosan követi a vizsgált szakaszon az 1794-es ábrázolást (6. ábra). Ezen már megjelennek azok a beavatkozások, amelyek a tervezett átvágásokra, kanyar levágásokra utalnak. Számunkra az igazán érdekes azonban az, hogy a Kollátszeg felirat mellett ábrázolja az ekkorra már teljesen lefűződött medret, és annak ívén a keresett árkot.

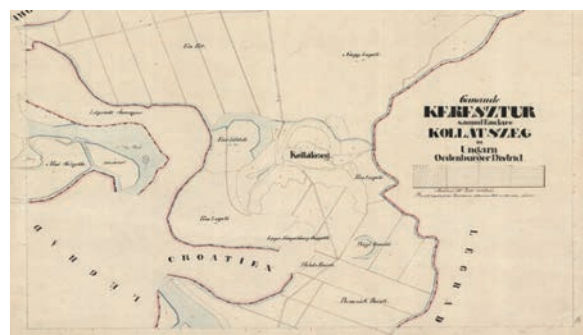
7. ábra. A vizsgált terület 1855-ben  
(forrás: <https://maps.hungaricana.hu/hu/MOLTerkeptar/19000/view/?pg=3&bbox=-707%2C-6800%2C9270%2C-194>, letöltés: 2017. december 1.)

1855-ből származik az a kataszteri térkép, amelyen látszik a lefűződött holtág vízzel teli medre, és az abból a Kanizsa-patakba kivezetett árok (7. ábra). Itt is azonosítható a híd, és a ma is megtalálható árok vonalvezetésének több töréspontja.

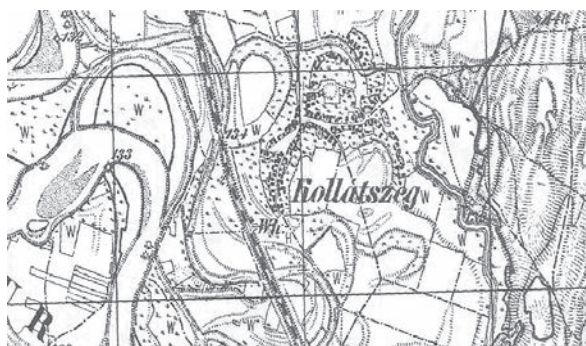
A harmadik katonai felmérés (1869–1887) nagyon markánsan ábrázolja az árkot és annak méreteit, valamint azt, hogy a mai Kollátszeg település is egy lefűződött mederív belső felén alakult ki (8. ábra).

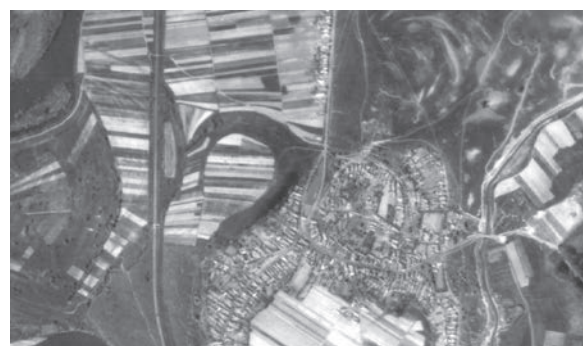
9. ábra: Légifelvétel 1960-ból  
(forrás: HM HIM)

1960-ban készült az a légi felvétel, amelyen mind a lefűzödések, mind Kollátszeg település szerkezete jól látszik (9. ábra). A légi felvételen jól elkülöníthető a Mura korábbi medre, az egymáshoz nagyon közeli két természetes meder, és a mesterségesen kialakított árkok, csatornák.

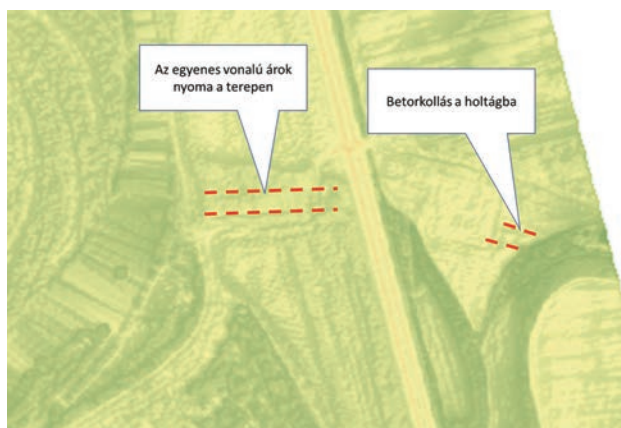
10. ábra. A Zrínyi-árok LIDAR felvételen azonosított részei  
(forrás: Nyugat-dunántúli Vízügyi Igazgatóság)

adathalmazt.<sup>37</sup> A kiértékelt felvételen jól látszanak azok a beavatkozások, amelyeket a terepen végeztek. Erre alapozva további megerősítést kaptunk, melyet a 10. ábrán mutatunk be (10. ábra).

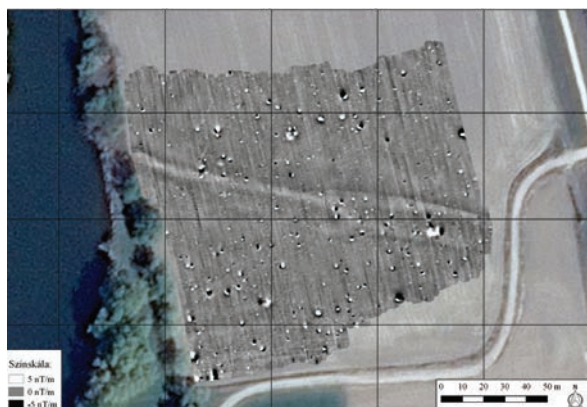
12. ábra. A magnetométeres felmérés állománya

centiméter volt. Az adatok 1–3 centiméteres térbeli pontossággal kerültek felvételre, amit bázis-rover felállásban működő JAVAD Triumph-1 antennák biztosítottak.

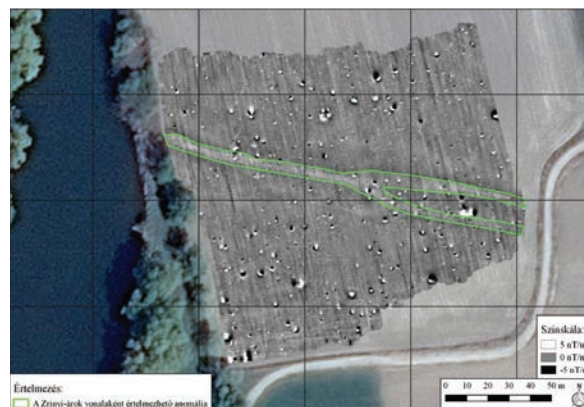
13. ábra. A magnetométeres felmérés állományának értelmezése (zöld színnel kiemelve a Zrínyi-árok maradványaként értelmezhető anomália)
