EGY KÖZÉPÜLET GYORS ESZTÉTIKAI ÉS FUNKCIONÁLIS AVULÁSA

A FÖLDMŰVELÉSÜGYI MINISZTERIUM PALOTÁJÁNAK ELSŐ KÉT ÉVTIZEDE

KELECSÉNYI KRISTÓF ZOLTÁN* – GYETVAINÉ BALOGH ÁGNES**

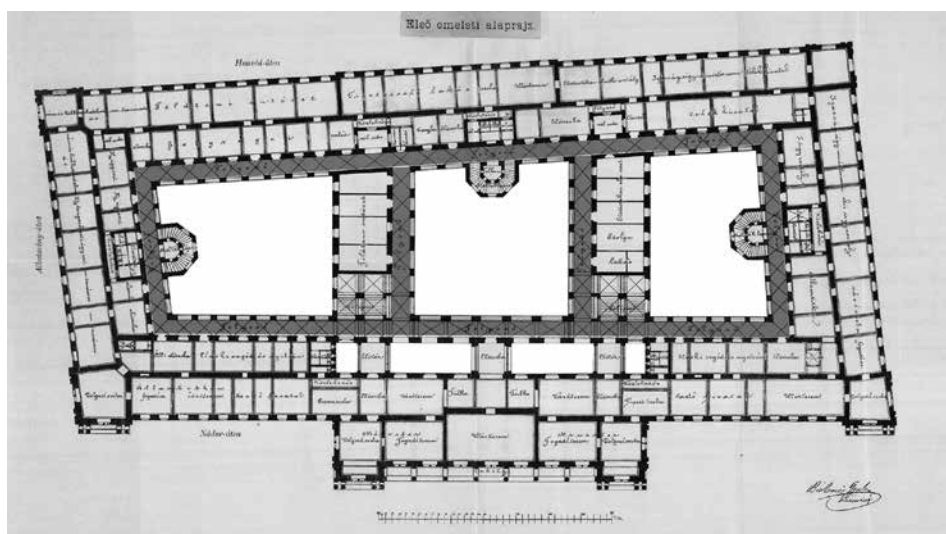
1. ábra. A Földművelésügyi Minisztérium épületének megvalósult I. emeleti alaprajza a belső udvarok (fehér) és a folyosók (sötétszürke) jelölésével. Forrás: *Építő Ipar* 11 (1887. december 18.) 51., képmelléklet

Bukovics alaprajzi elrendezése már tükrözte a később a kritikák egyik fő tárgyává vált végleges megoldást (1. ábra). A szabálytalan, nagyjából téglány alakú telket a telekhatárok mentén két traktus mélységű épületszárnyakkal tervezte beépíteni, melyekhez a belső, udvari oldalon közlekedőfolyosók csatlakoztak. A körülhatárolt telekbelsőt pedig két összekötőszárnyal három, közel azonos méretű udvarra tagolta. Ez az elrendezés leginkább a korabeli, függőfolyosós bérházak rendszeréhez volt hasonló. Azonban amíg azok lakás céljára lettek kialakítva, és a belső udvarra néző helyiségek az olyan alárendelt funkciókat fogadták be, mint az előszoba, a konyha és a cselédszoba, addig egy irodaépületben a belső traktusban található helyiségek használhatósága erősen korlátozottá vált ezzel. Ráadásul mind a tervbe vett, mind pedig a végül megvalósult udvari folyosó széles és masszív pilléreken álló, árkádszerű építmény és nem könnyed függőfolyosó, amely így a viszonylag nagyméretű udvarok ellenére is komoly árnyékolóhatással bírt.

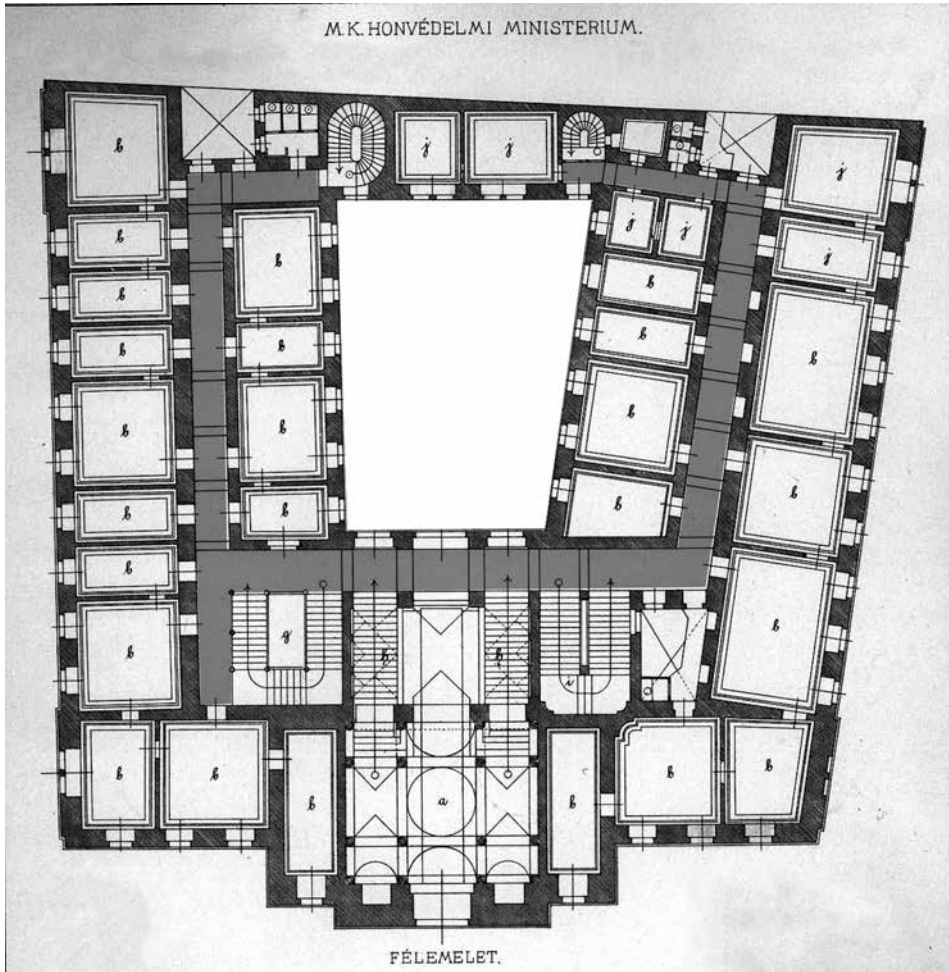
2. ábra. A Honvédelmi Minisztérium épületének félémeleti alaprajza a belső udvar (fehér) és a folyosók (sötétzürke) jelölésével. Forrás: Rozinay István: *Budapesti építményei*. Budapest 1883. t. 23.

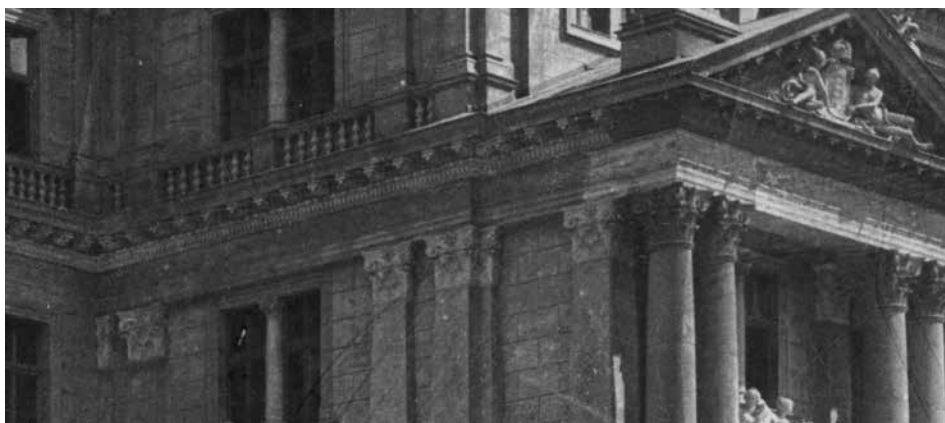
3. ábra. A homlokzat eltérő anyaghasználatát jelző színelkülönbségek. Fotó: Klösz György, 1895 körül.
Forrás: Fővárosi Szabó Ervin Könyvtár – Budapest Gyűjtemény, ltsz.: 001044

Az épület külső homlokzatáról Klösz György által 1895 körül készített fényképfelvételen feltűnő, hogy az egyes épülettagezatok színe, tónusa eltért egymástól. A homlokzat anyaghasználatát tekintve döntően vakolt felületekkel bírt, de némely épületelemeket, például a szabadon álló kompozitfejezetes oszlopokat, illetve a rájuk támaszkodó párkányszakaszokat mészkőből faragtak ki, míg más, apróbb díszek és az allegorikus szobrok a Matscheko–Schrödl-féle műkőből készültek – ez okozza az eltérést (3. ábra).

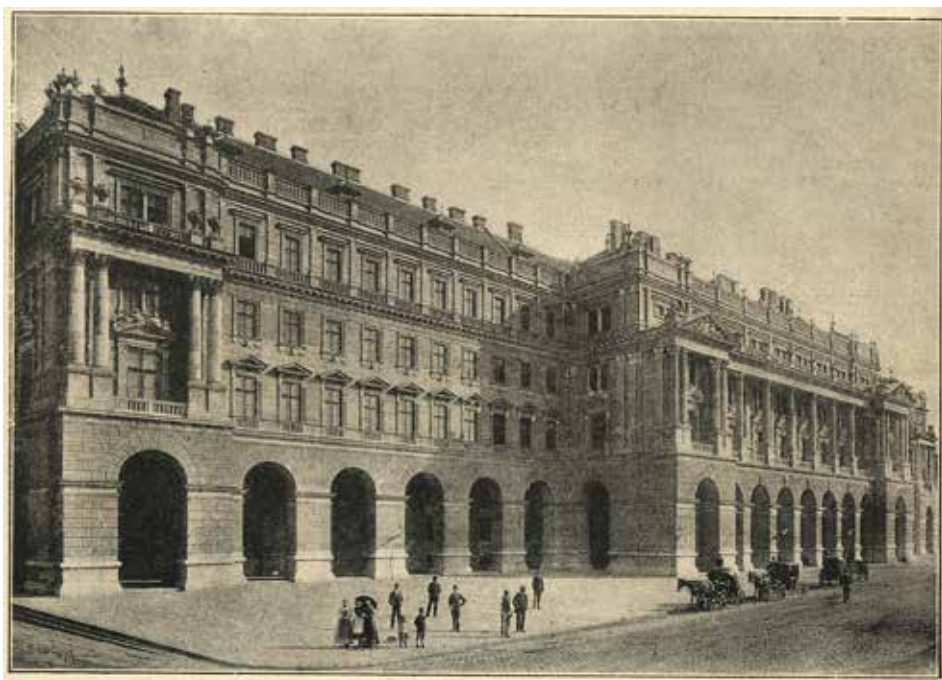
4. ábra. Az épületet eredeti állapotában mutató egyetlen ismert kép, melyen még valamennyi dísz látható. Fotó: Klösz György, 1887–1890 között. Forrás: *Ország Világ* 15 (1894. július 29.) 31. 512

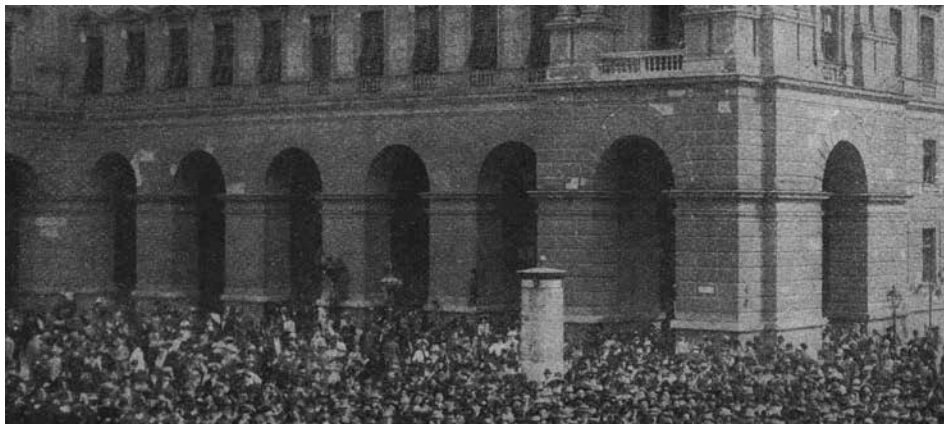
5. ábra. A rossz állapotú homlokzat részlete. Forrás: *Vasárnapi Ujság* 52 (1905. szeptember 24.) 39. 620

azonban javíthatónak ítélte a vázákat. Értesítették az épületszobrász munkákat végző Schrödl Emilt, aki saját költségén „jó hírnevének megőrzése” érdekében hajlandó volt a javításokat elvégezni. A sérült műkö díszeket – a III. emeleti erkélyek vázáit és az attikára helyezett bizonyos díszeket – február elején eltávolította.⁶³ Az egykorú felvételek és az épület későbbi állapotának tanúsága szerint azonban a díszek végül nem kerültek vissza a homlokzatra. Ezzel szemben viszont már 1899-ben felmerült az épület Országház térre néző homlokzatának „díszesebbé tétele”.⁶⁴ Az 1895 decemberére külsőleg elkészült Országház és az 1896-ban átadott, Hauszmann Alajos által tervezett Igazságügyi Palota mellett valóban szerénynek hatott a kései historizmus mozgalmasságával egyáltalán nem rendelkező épület külseje, amely az előbbiekkal szemben nem kő-, hanem az alacsonyabb presztízst jelentő vakolt, gipsz- és műkö díszes homlokzattal rendelkezett. Ráadásul ez pedig egyre rosszabb állapotban volt, további díszek eltüntetésére is sor került. 1900-ban a főpárkány konzoljai között, a függőlemez alján elhelyezkedő rozetták közül 63 darabot távolítottak el szintén „a rossz állapotba kerülés és a lehullás” veszélye miatt.⁶⁵ 1903-ban ugyan részben felújították a külső homlokzatot, a javítás azonban a problémákhoz képest csekély hatókörű lehetett, mivel a pár évvel későbbi fényképek tanúsága szerint a vakolat ismét több helyen erősen mállott, és nagyobb méretű építészeti tagozatok is estek le (5. ábra).⁶⁶
