## KÉPEK A MAGYAR KATONAI LÉGIMENTŐ REPÜLÉS TÖRTÉNETÉBŐL II. – A SAVOIA-MARCHETTI SM.75 „MARSUPIALE” REPÜLŐGÉP

**ABSZTRAKT** *A Savoia-Marchetti SM.75 Marsupiale eredetileg hárommotoros utasszállítónak készült, 24 utas részére. Az elsőnek megérkezett gép a magyar polgári légiforgalomban 1936-ban repült. Rövid 3 éves polgári szolgálat után a Magyar Királyi Honvéd Légierő 1939 szeptemberében átvette és hadiszolgálatba állította. Az 5 gépből a légierő 4 gépet ejtőernyős deszantszállítóvá alakított és védőfegyverzettel látott el, 1 gépet pedig sebesültszállítóvá. A sebesültszállító fedélzetén 8 fekvő és 4 ülő beteget tudtak elhelyezni. Az ejtőernyős deszantszállító változatot a Jugoszlávia elleni hadműveletben, a mentős és deszantszállító gépeket pedig a Szovjetunió elleni hadműveletekben vetették be. A típussal történt két halálos katasztrófa után az SM.75 gépeket kivonták a hadrendből.*

## PICTURES FROM THE HISTORY OF HUNGARIAN MILITARY AIR AMBULANCE AVIATION II — THE SAVOIA-MARCHETTI SM.75

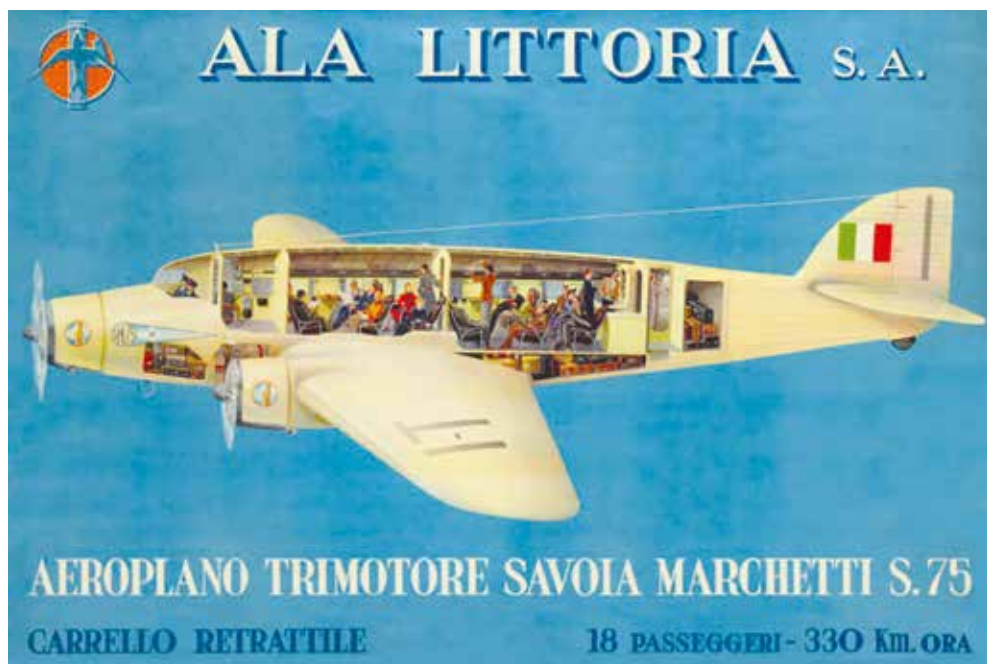
*Korabeli reklámplakát, amely bemutatja, hogy az S.75 utasszállító gépen hány utas fér el kényelmesen, mekkora luxuskényelemben utazhatnak, a csomagjaikat hogyan és hol helyezhetik el. A gép típusjelzésére az SM.75 jelzést használják leggyakrabban a mai irodalomban.*

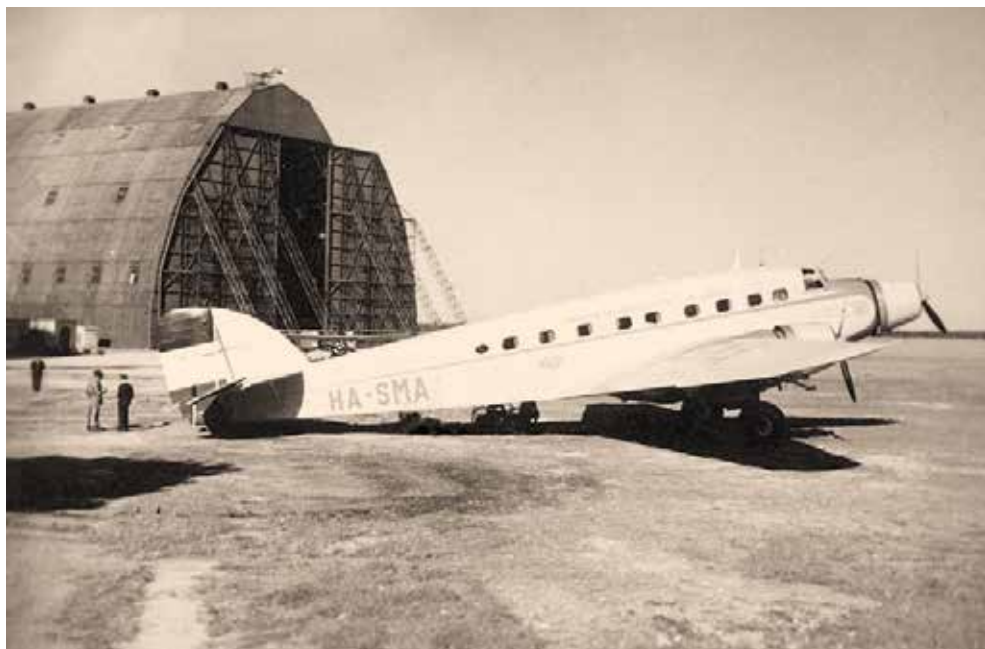
*A HA-SMA gép Dél-Olaszországban, Grottagliéban (DRT, Dél-olasz Repülőtábor), ahol az akkori Magyar Királyi Honvéd Légierő 200 katonáját képezték ki pilótának.*

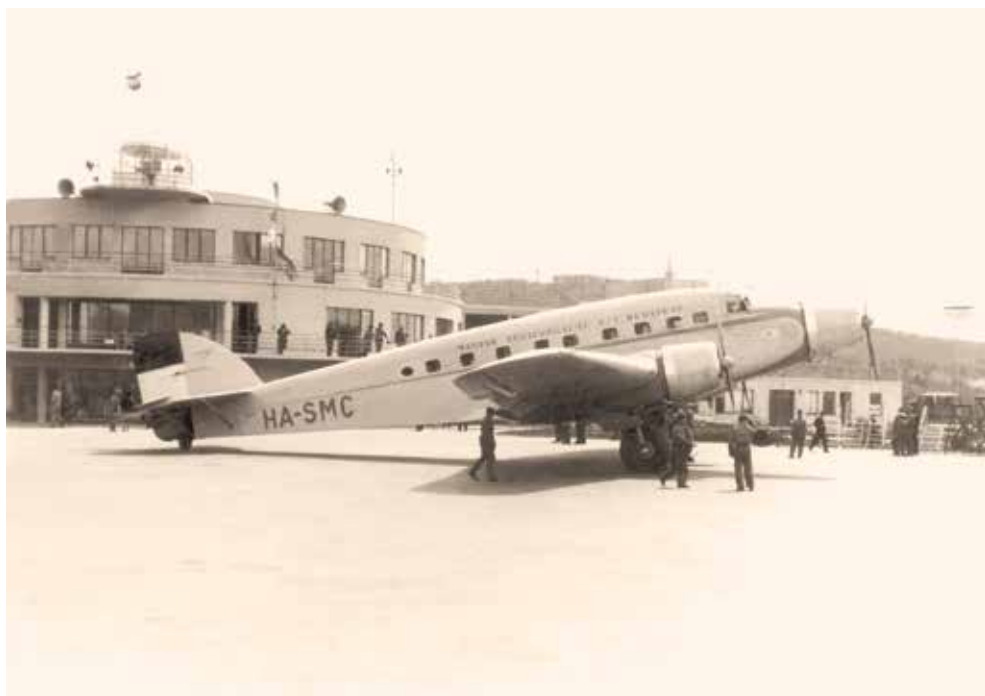
*A harmadiknak átvett Savoia utasgép, a HA-SMC, a budaörsi reptér fogadóépülete előtt. Ez a műemlék épület ma is áll, és rendszeresen használják.*

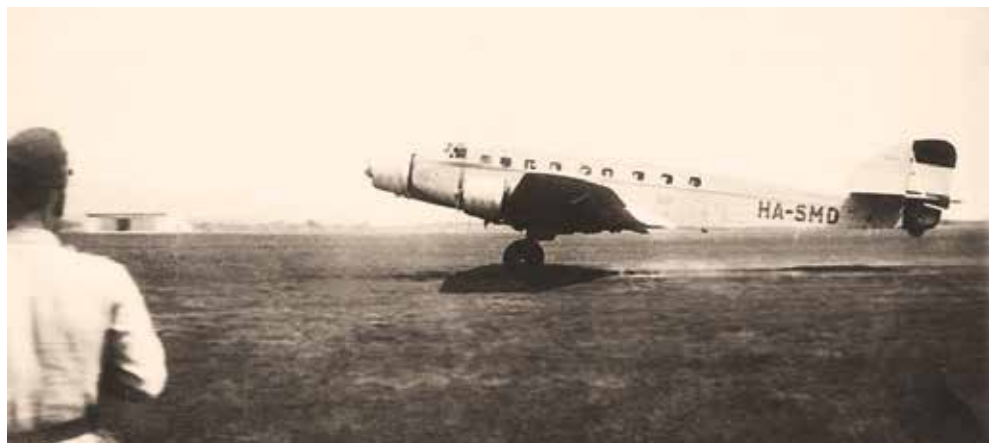
*A negyediknek átvett gép, a HA-SMD érkezése egy tábori reptérre.*

A repülőgép a törzse tetején elől egy forgatható, Breda-Safat géppuskával felszerelt olasz gyártmányú lövésztoronyt kapott, hátrább a Ju 86 bombázó plexi áramvonalas tolótetejével ellátott lövészállást alakítottak ki, szintén a törzs tetején. Ugyanakkor a törzs alján, a pilótafülke alatt szintén a német Junkers Ju 86 bombázóról vettek át fontos alkatrészt: annak alsó géppuskagondolóját. Itt már rögzített külső helyzetben, mert az eredeti gépen ez a lövészgondola bevonható volt, ezzel is csökkentve menethelyzetben a légellenállást. A gépeket az akkor használatban lévő álcázó színekre festették: fölül zöld-szürke-barna nagy foltokkal, alul égszínkékre. Az ékalakú nemzeti színű hadijeleket a szárnyakon alul-fölül és a függőleges vezérsíkon is felfestették, és később a központi hatalmak egyezményes sárga jelzőcsíkjával a törzset is körbefestették. A délvidéki hadjárat idején a gépek speciális jelzőfestést kaptak.

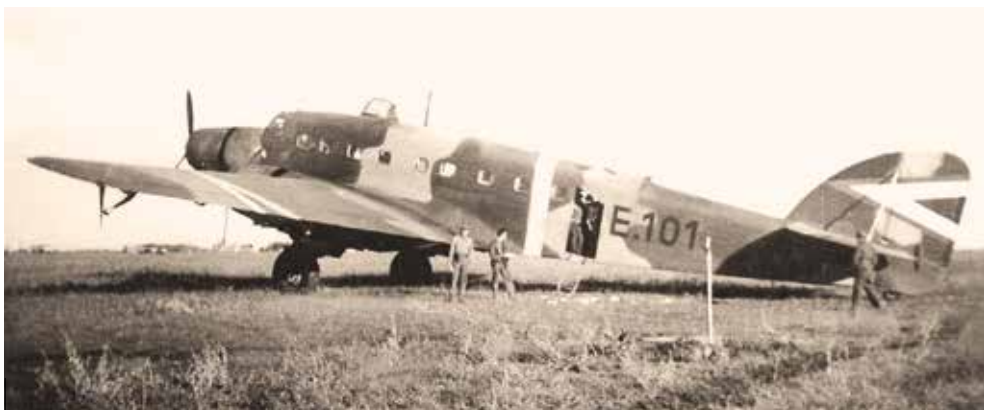
*Az E.101 hadilajstromban, hadiszínekben és -jelzésekkel. Ez a gép volt a szenttamási csatornahíd ejtőernyősdeszanttal történő elfoglalására tervezett akció egyik gépe. Az „E” betű a feladatot jelenti: „Ejtőernyős”, az első „1” szám a típust, a „01” pedig azt, hogy ebben a számsorban a hányadik gép. A sárga törzscsík a kabinajtó előtt azt jelenti, ez a fotó a jugoszláv hadjárat után készült. Megjegyzem, sokáig vita volt arról, hogy melyik gép is szenvedett katasztrófát Veszprémben. Sokáig ezt a gépet tartották a lezuhantnak, azonban a képen is látható sárga csík csakis a jugoszláviai események után került fel a gépekre. A délidéki hadjárat idején az SM.75 gépeinken a középső motorburkolat, a törzsvég a teljes függőleges és vízszintes vezérsíkkal, valamint a szárnyak végei az alsó felületükön sárga megkülönböztető jelzőszínnel voltak festve.*

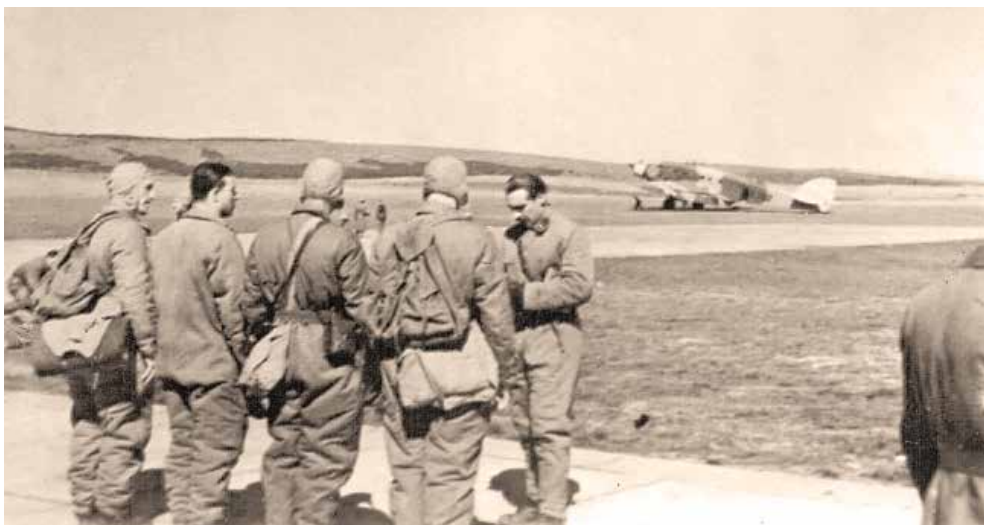
*Bevetés előtti eligazítás. Háttérben a jugoszláviai hadjárat idején alkalmazott festés: a motorburkolat sárga, a farokrész sárga, de a függőleges vezérsíkon az ékjel átüt a vékony sárga festésen. A Jugoszlávia elleni német légi bevetéseken lévő hadigépeken is hasonló jelzőfestés volt, így a magyar hadigépeket is ilyen jelzésekkel látták el. Ez az utolsó fotó az E.102 gépről, de ezen kívül sem leltem fel más fotót erről a gépről, katonai jelzéssel.*

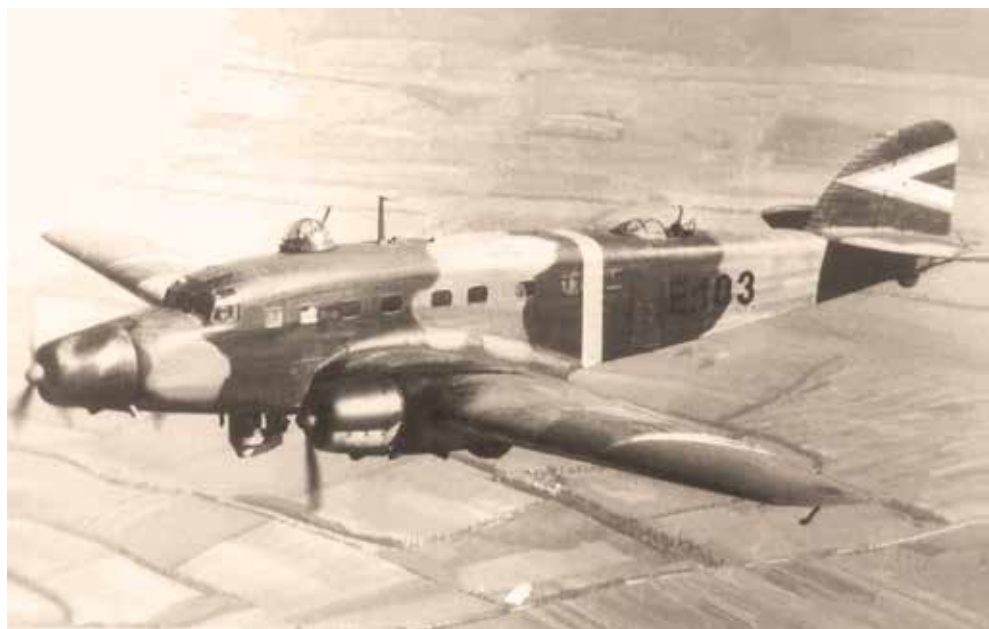
*Az ejtőernyős-zászlóalj repülőrészlegének E.103 jelű gépe repülés közben. A szépvonalú, elegáns gépen jellegzetesek és jól mutatnak a magyar gyártású csillagmotorokhoz konstruált motorburkolatok. Jól megfigyelhető a katonai célú átalakítás: felül, elöl az olasz Breda lövészakupola, a törzsön hátul az eltolható, áramvonalas fedél a védőgéppuskával, valamint az alsó, mereven beépített gondola, amelyben a rádiós lövész a menetiránynak háttal ülve kezeli a Gebauer típusú géppuskát, miután lemászott ide a rádiósfülkéből.*

A korábbi képen bemutatott E.103 jelű gép is részt vett 1941. április 12-én a délvideki bevetésen, a Szenttamásnál lévő Ferenc-csatorna és Újverbásznál a Ferenc József-csatorna hídjainak elfoglalására tervezett támadásban. A gépet ek-

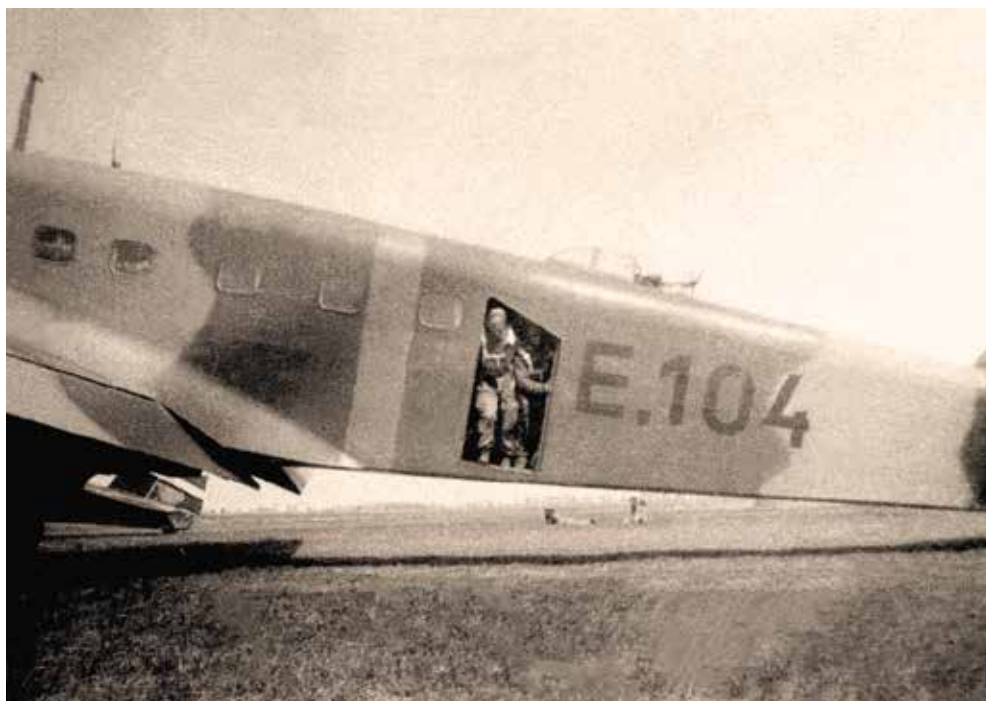
*Az E.104 a reptéren. Ez a gép is részt vett a délvidéki deszant akcióban. A mai szemmel bizarr formájú ajtóban álló ejtőernyős a gépelhagyást gyakorolja a földön álló gépen. Amikor az egyik gépet átalakították katonai mentőgéppé, egy ilyen méretű ajtón nem lehetett könnyű a fekvőbeteget hordággal beemelni.*

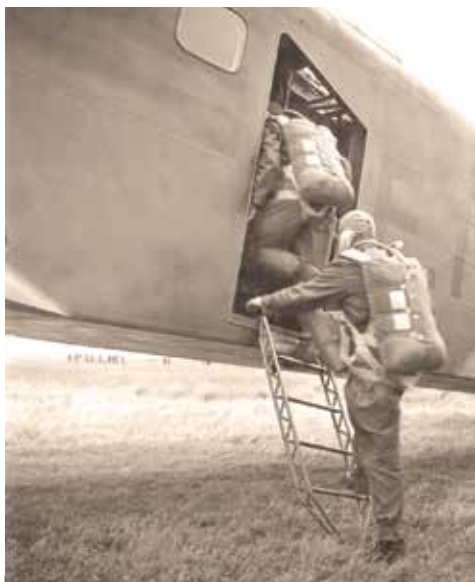
*Az ejtőernyősök a felszereléssel való beszállást gyakorolják a nem túl széles ajtón. A csövekből hegesztett felszállólépcsőt maguk után felszedték. (Ilyen stílusú és megoldású beszállólépcsőt használnak a Mi-8, Mi-17 helikoptereken is.)*

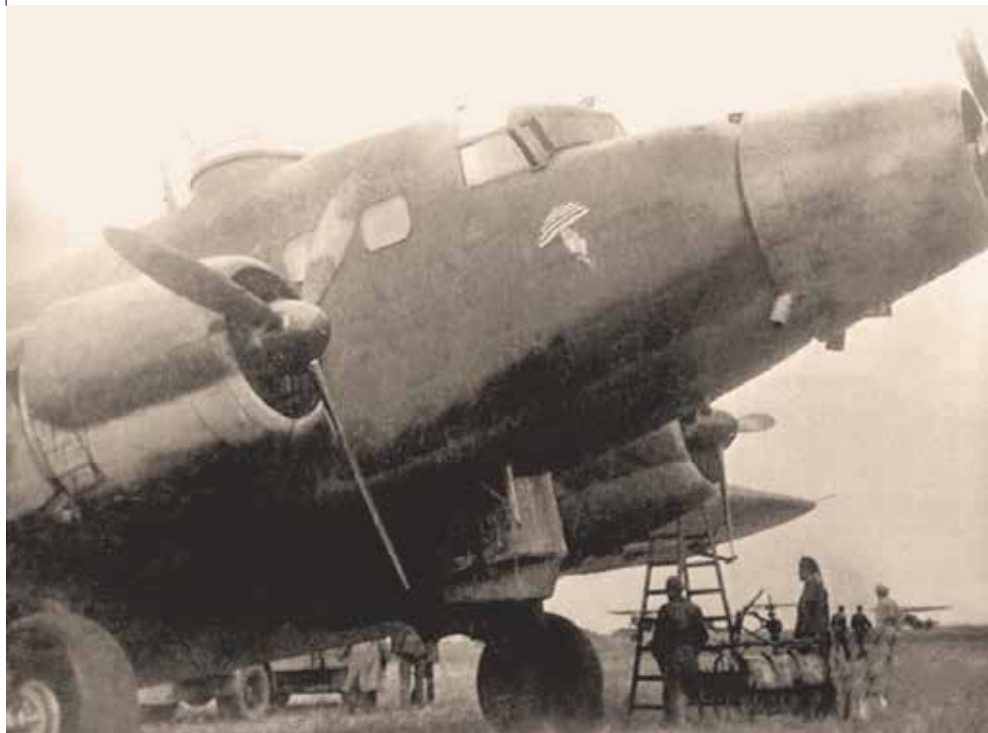
*Az ejtőernyőegység repülőrészlegének századjelvénye a Savoia orr-részén, a kabin alatt: egy színes esernyőbe rémülten kapaszkodó alak. Ez a századjelvény a mentőrepülővé alakított E.105 gépen is megmaradt.*

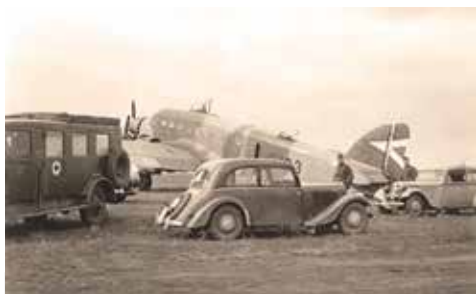
*Életkép a hadirepterről. A fenti fénykép érdekessége, hogy azt bizonyítja, nemcsak a sebesültszállító E.105 géppel végeztek betegszállítást. Az E.103 jelű gépről már lekerült a jugoszláv hadjárat sárga festése a farokrésztől és a motorburkolatról, csak a törzsön körbefutó új, sárga hadszíntéri jelzést viseli. A géphez kiérkezett egy katonai mentőautó is és más, bevonultatott személyautók.*

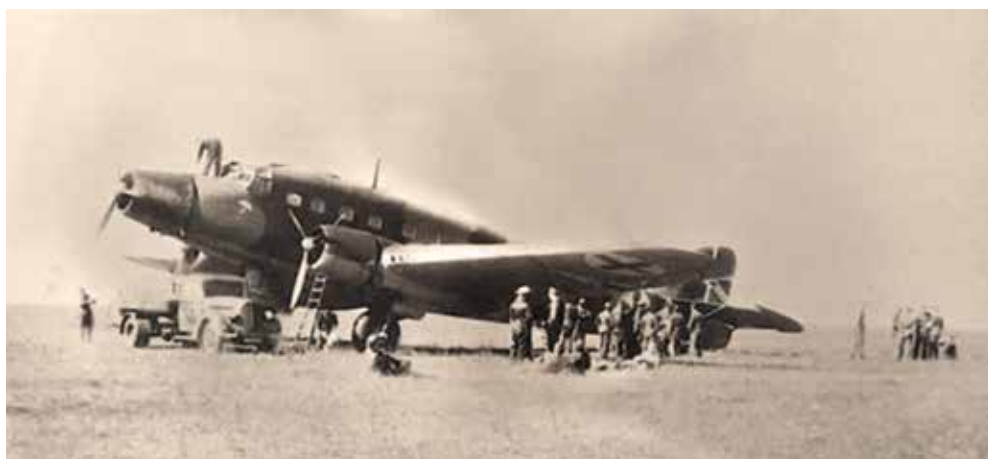
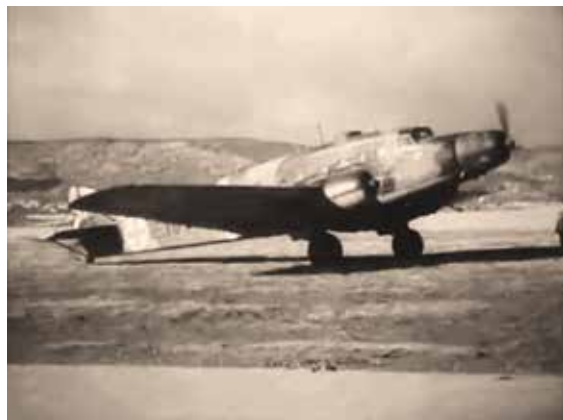
*A mentőgéppé az E.105 oldalszámú gépet alakították át. A tábori reptéren álló gépen műszaki kiszolgálás folyik, a gép szárnyának alsó felületére felkerült a Nemzetközi Vöröskereszt jelzése.*

*A sebesültszállításra átalakított E.105 mentőgép a budaörsi repülőtéri landolás után begurul az állóhelyre.*

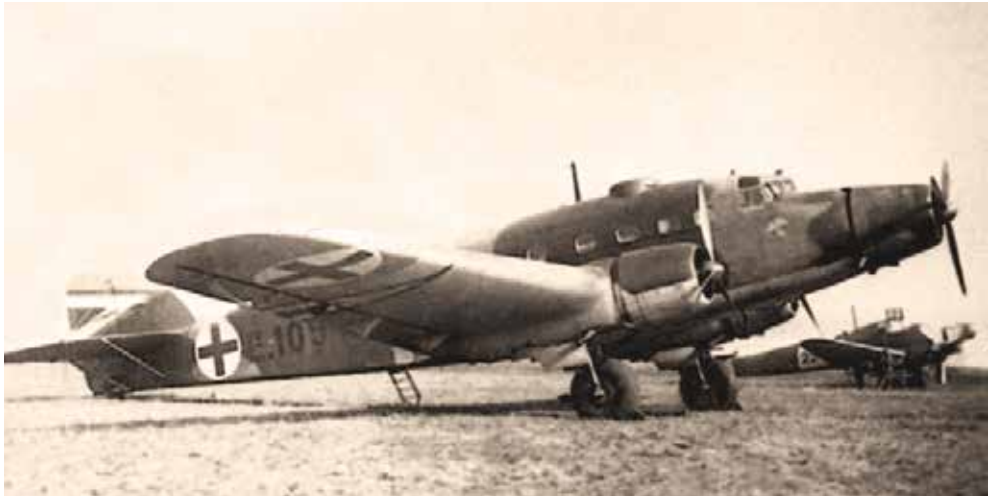
A Nemzetközi Vöröskereszt jelzése jól látható módon került fel a törzsvégre és a szárnyak alsó és felső felületére. De természetesen megmaradt az ékalakú hadijel is. Az orr-részen ott a korábbi ejtőernyősegység századjelvénye is, amit büszkén visel tovább. A gép orra alatt távolabb egy magyar Focke-Wulf Fw 58 „Weihe” többfeladatos, kétmotoros gép látszik. Jól látható, hogy a sebesültszállító változatról eltávolították a védőfegyverzetet, jelezve, hogy ez egy fegyvertelen gép. A kabin alatt a törzsről már leszerelték az alsó lövészgondolát és a törzs tetejéről a lövésztornyot is.

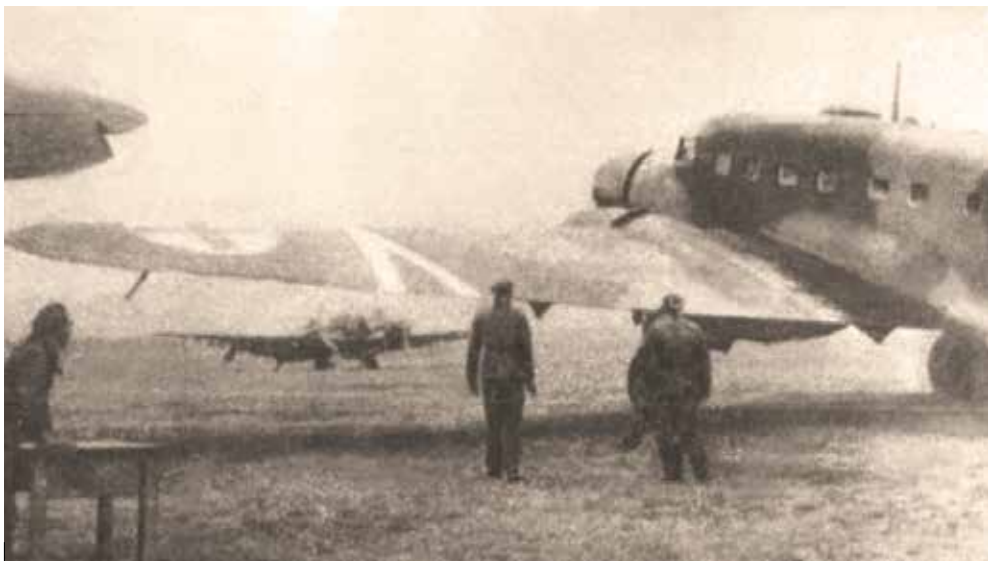
A szárny tetején a nagyméretű vöröskereszt a nemzeti színű csíkokból összeállított ékjel mellett. Megfigyelhető, hogy a törzs tetejéről eltávolított forgatható plexi lövészkupolának megmaradt a peremgyűrűje, amit egy fedéllel lezártak.

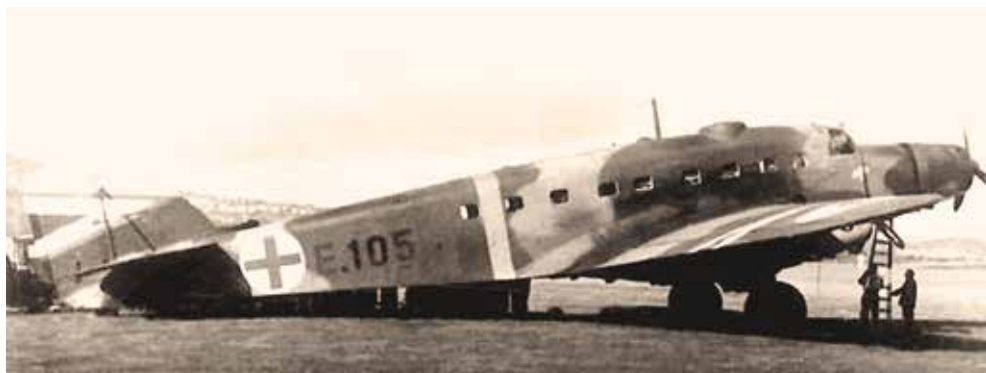
Az E.105 teljes oldalnézetből. A függőleges vezérsíkon az ékalakú hadijel, a törzs végén a Nemzetközi Vöröskereszt jelzése és a törzsközépen az ún. „tengelycsík”, ami a németekkel szövetséges országok egyezményes jele volt az európai kontinensen (az afrikai hadszíntéren ez fehér volt). Ennek ma az elektronikus IFF-válaszadók, az idegen-barát felismerőkészülékek felelnek meg. A sárga csík azt is jelzi, hogy a jugoszláv hadjárat után készült a kép. A Szovjetunió elleni hadba lépés után is ilyen jelzést viseltek a Savoiaók. Látható, hogy nemcsak a forgatható lövészcupolát szerelték le előlről, hanem a törzs tetejének a végéről az eredetileg Ju 86 bombázóra való eltolható, áramvonalas plexi fedelet is, ami a hadicélra átalakított gép hátsófedélzeti lövését védte a légáramlatoktól. A felületet átdolgozva a lövészállás kivágását megszüntették, csak a helyén látszik egy sötétebb színű átfestés, ami a következő fotón jól megfigyelhető.

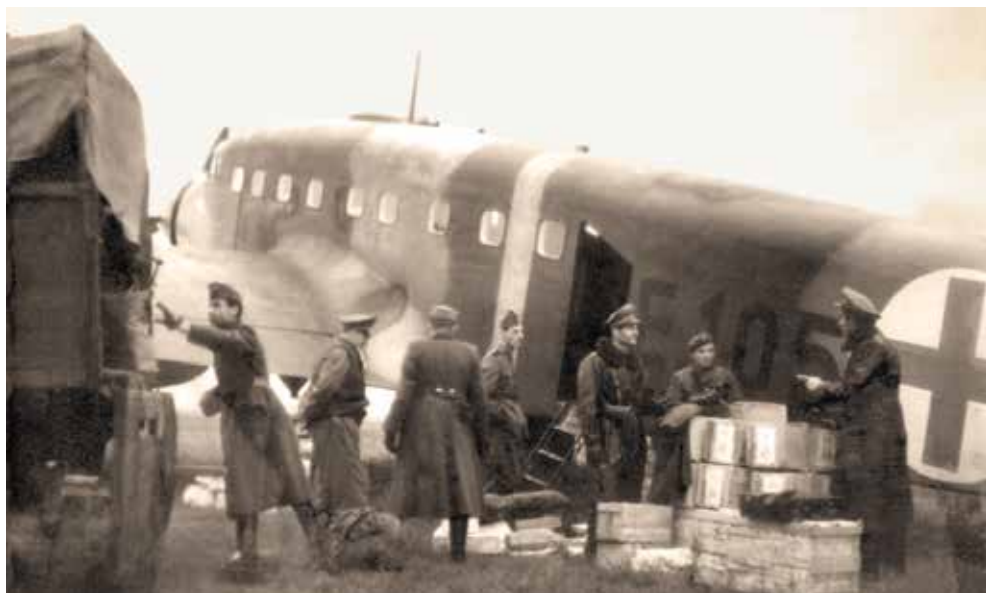
A frontra induló gépbe csomagolnak, sokféle egészségügyi felszerelésre volt szükség. Hazafelé pedig a sebesülteket, betegeket hozták.

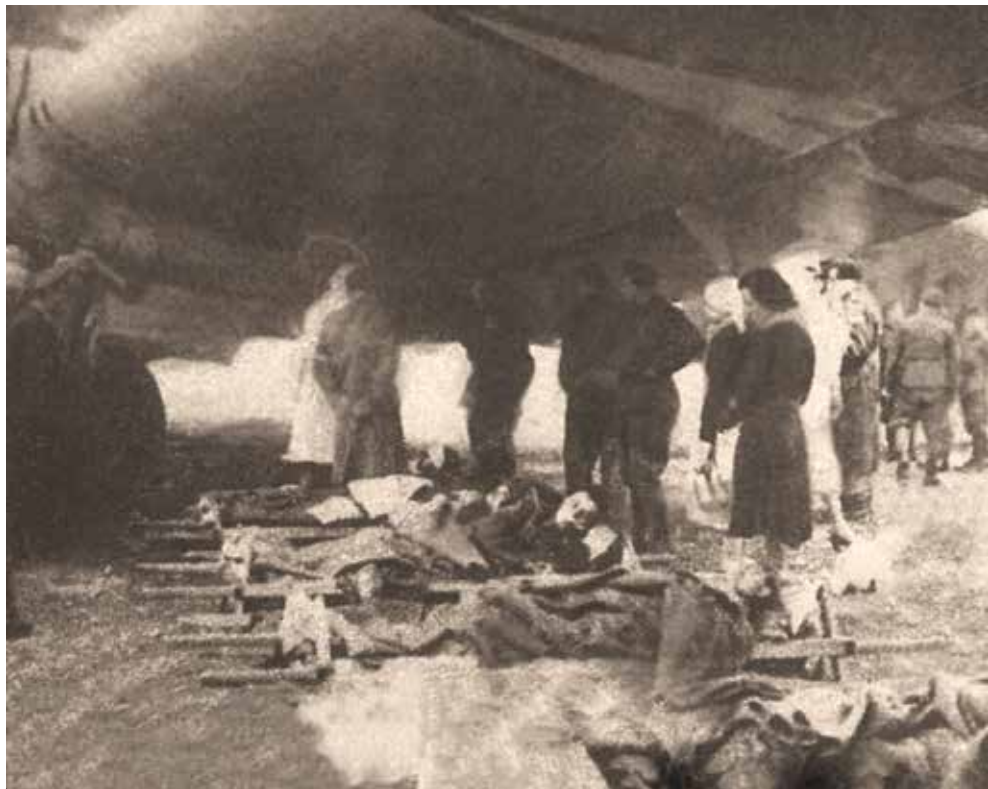
*Fénykép egy korabeli újságból: „A szárny alatt helyezik el a sebesülteket, mielőtt a gépkocsikra rakják.”*
