## BUDAPEST, I. KERÜLET, CORVIN TÉR 13. (HRSZ. 14279)

### Geodéziai feltárás és fúrás

## BUDAPEST, DISTRICT I, 13 CORVIN SQUARE (PLOT NO. 14279)

### Geodetic investigation and drilling works

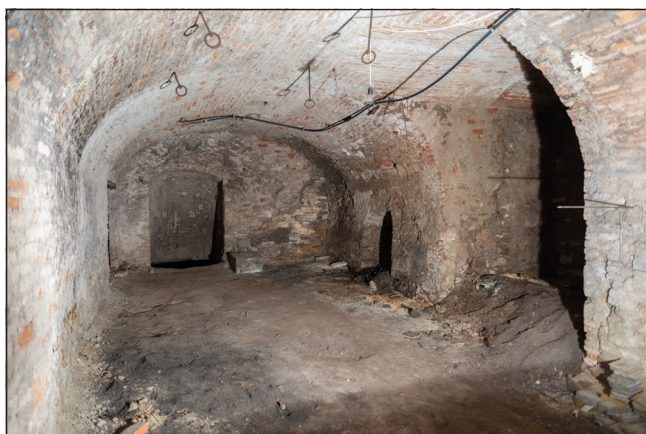
1. kép: Az északi pince nyugat felől (Fotó: Keppel Ákos)  
Fig. 1. The northern cellar from the west (Photo by Ákos Keppel)

A keleti mélypince kivételével a déli, a nyugati és az északi pince falai több periódusban épültek, és középkori falakat tartalmaznak. (1-2. kép) A falak építési kora a 14-15. századra datálható. Alsó részük újkori aláfalazás, felső részük középkori felmenő fal, amelyet újkori boltozat zár le. (3. kép) A nagy pince északi falának nyugati végében egy több mint egy méter széles falat lehet elkülöníteni, amelyen egy keskeny középkori ajtónyílás látható. (4. kép) A pince déli falán egy mélypincelejáratra emlékeztető kifalazott nyílás látható. (5. kép)

Except for the eastern deep cellar, the southern, western, and northern cellar walls were constructed in multiple phases and incorporate medieval masonry. (Figs. 1-2) The construction phases of the walls can be dated to the 14th–15th centuries. Their lower sections consist of later modern underpinning, while the upper parts preserve medieval upstanding masonry, which is capped by modern vaulting. (Fig. 3)

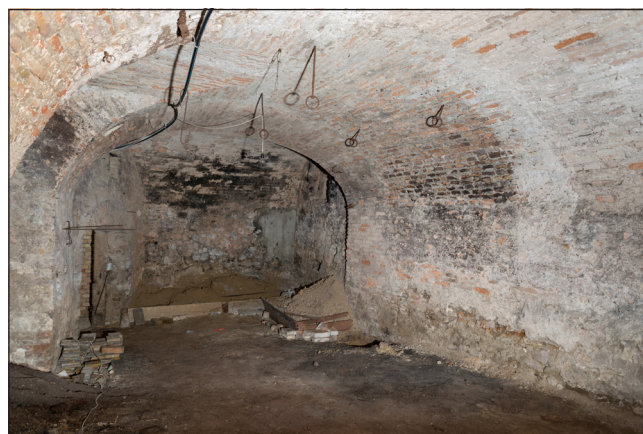
2. kép: Az északi pince kelet felől (Fotó: Keppel Ákos)  
Fig. 2. The northern cellar from the east (Photo by Ákos Keppel)

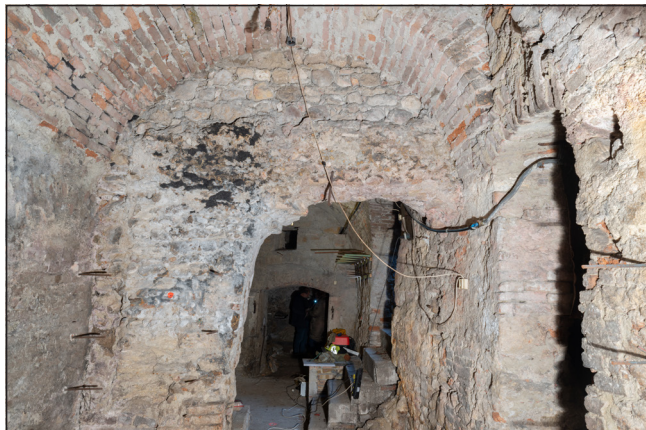
3. kép: A nyugati pincében található középkori osztófal  
(Fotó: Keppel Ákos)

Fig. 3. Medieval dividing wall in the western cellar  
(Photo by Ákos Keppel)

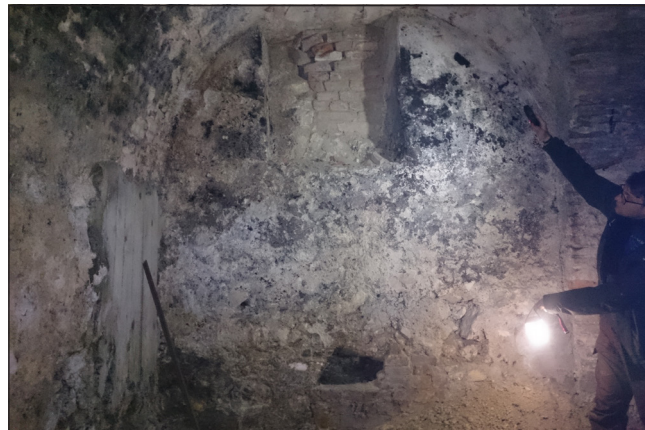
4. kép: Az északi pince északi falában a középkori ajtónyílás  
(Fotó: Benda Judit)

Fig. 4. Medieval doorway in the northern wall of the northern cellar  
(Photo by Judit Benda)

At the western end of the northern wall of the large cellar, a wall section over 1 metre thick could be distinguished, containing a narrow medieval doorway. (Fig. 4) On the southern cellar wall, a blocked opening resembling a descent to a deeper cellar was observed. (Fig. 5)

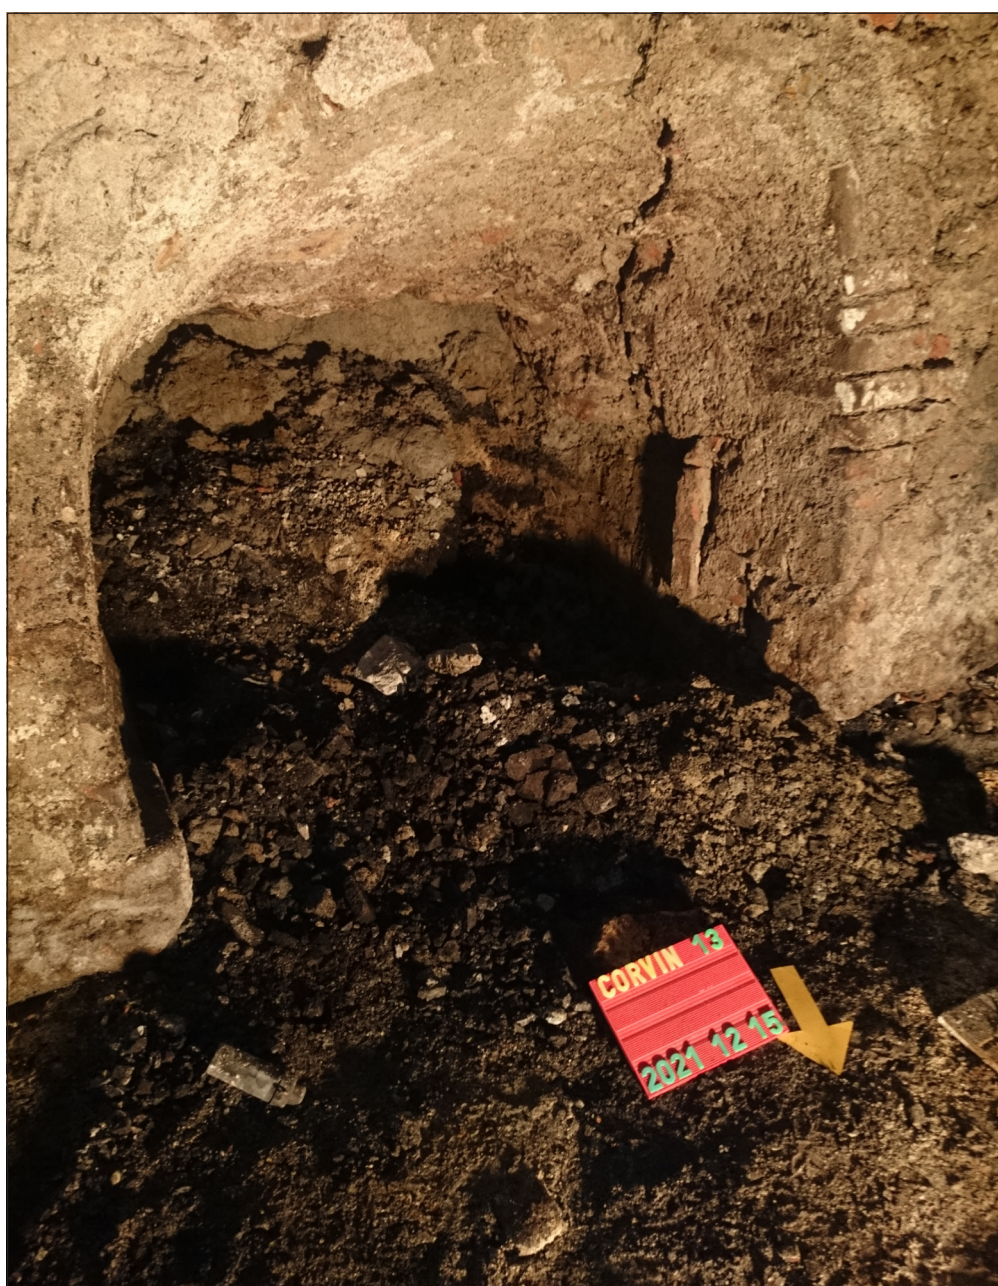
3. kép: Altalajba mélyedő gödör földbe rakott kőfalazata (Fotó: Magyar Károly)

Fig. 3. Stone walling of a pit sunk into the subsoil (Photo by Károly Magyar)
