BÁNSÁGI ANDOR\*

# AZ HMS PHOENIX ROMBOLÓ ELSÜLLYESZTÉSE

**Összefoglalás:** Az Osztrák–Magyar Monarchia SM U-27 tengeralattjárója Josef Holub sorhajóhadnagy parancsnoksága alatt sikeres rajtaütést hajtott végre az Égei-tengeren 1918. április 22. és május 15. között. Hazafelé, 1918. május 14-én, 11:30-kor az Otrantói-szorosban megtorpedózta a brit HMS Phoenix rombolót, amely végül elsüllyedt. Az ügy kapcsán 1918. május 23–24-én az HMS Blenheim cirkáló fedélzetén több tisztet is kihallgatott a hadbíróság. A brit Nemzeti Levéltárban található dokumentumok lehetővé tették az események pontos rekonstrukcióját. Josef Holub tökéletes támadást hajtott végre tengeralattjárójával, amely sértetlenül hagyta el a helyszínt. Ez a támadás bebizonyította, hogy az Otrantói-szorosban az állandó blokád hatástalan volt, és időnként a blokádokat tartó hajók nagyobb veszélyben voltak, mint a megsemmisíteni próbált tengeralattjárók.

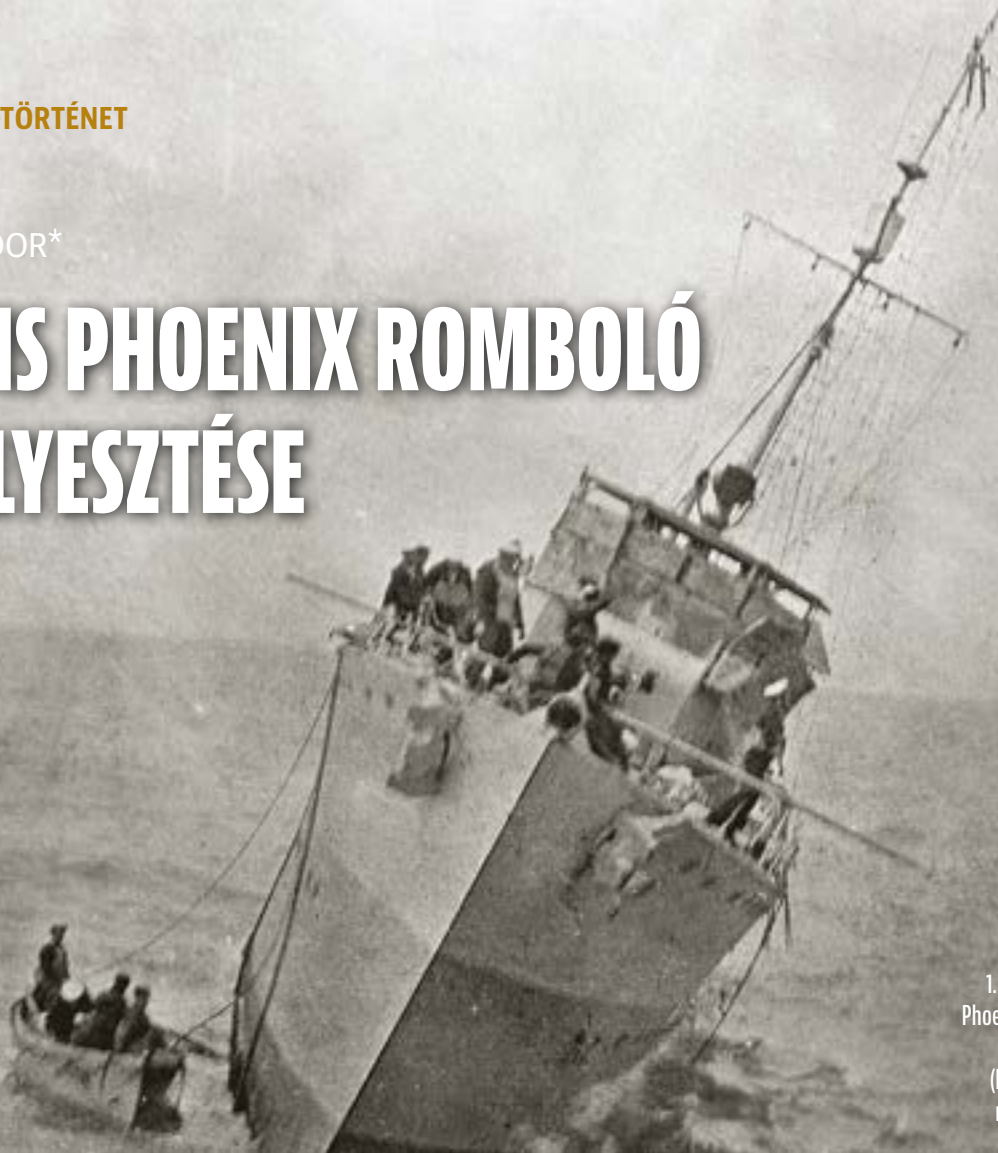
1. ÁBRA. A megtorpedózott HMS Phoenix romboló az ausztrál HMAS Warrego rombolóról fotózva  
(Forrás: Australian War Memorial múzeum. Leltári jelzete: EN0372)

Az U-27 torpedója 11 óra 38 perckor találta el a hajót, 90°-os szögben, a jobb oldali gépháznál, a 78. és a 89. borda között. A torpedót csak az egyik őrszem, William Arthur Gowing tengerész látta, nagyjából 100 yard (kb. 91,44 m) távolságra, amint az a nap irányából közeledik, de jelezni már nem tudta. [4]

A torpedó 6 láb (kb. 1,8 m) mélységben robbant, és a teljes jobb oldali gépházat elpusztította. Az összeroncsolódott részek a bal oldali gépházba estek, ami jelentősen hozzájárult a hajó dőléséhez. A robbanás a gerinctől a felső fedélzetig felszakította a hajó oldalát, V-alakot formázva. A lökéshullám a víz alatt befelé, míg a víz felett kifelé nyomta a lemezeket, és a felső fedélzet a hajó teljes szélességében felszakadt. Az első torpedóvető-készülék és a benne lévő torpedó, valamint a felépítmény többi része a vízbe repültek. A robbanás után a hajó azonnal 30°-kal balra dőlt, majd a dőlésszög fokozatosan tovább nőtt. [2; 54–55.]

14:45-kor az HMS Phoenix hirtelen erősen megdőlt, ezért Harter kapitány elrendelte a vontatás beszüntetését. A hajó azonban nem fordult át, de még több berendezés csúszhatott át a bal oldalára, mert a dőlés 55 fokra nőtt. Folytatták ugyan a vontatást, de 15 óra 10 perckor az HMS Phoenix hirtelen felborult, majd 10 perccel később kettétört és elmerült a 40° 23' É, 19° 14' K pozícióban, három mérföldre a Linguetta-foktól. Két fűtő hullámsírba veszett, és további három személy sebesülést szenvedett. Harter kapitány úgy vélte, ha a szél nem támadt volna fel, a rombolót meg tudták volna menteni. [4]

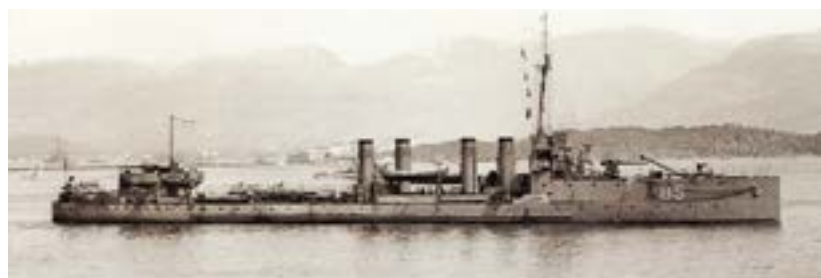
3. ÁBRA. A francia Bisson romboló-osztály névadó hajója (Forrás: Wikipedia)
