Megjegyzések a VÉDA rendszerről (két évvel az üzembe helyezés után)

Jankó Domokos

COMMENTS ON THE "VÉDA" SYSTEM - a smart camera network for measuring of speed on the roads - (two years after its implementation)

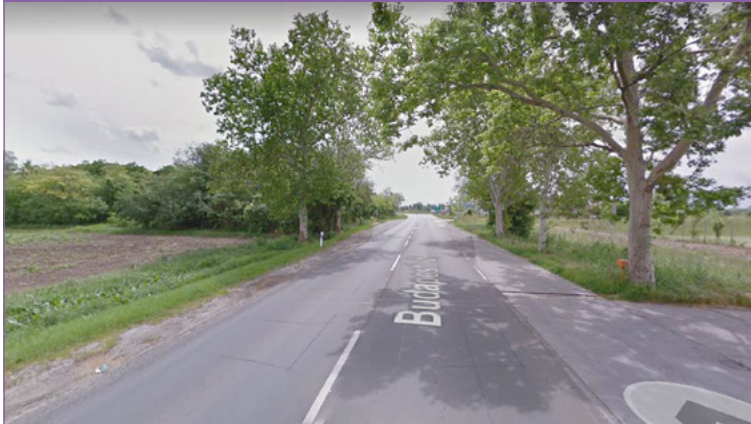
1. ábra: Műszeres sebességmérés helyszíne

A mérőhely 1. sávjában (Szeged irányában) jelzőtáblával jelezve a 60 km/h-ás sebességkorlátozás érvényes. A mérés helyszínét az 1. ábra mutatja. A féléves mérési időszak alatti eredményeket az 1. táblázatban találjuk. Az 1. sávban (Szeged irányában) mintegy 490 ezer gépjármű haladt el fél év alatt. A személygépkocsik aránya 69%, átlagsebességük 64,9 km/h. Nem sokkal kisebb a többi jármű átlagsebessége: 63,9 km/h. Figyelemre méltó, hogy a mért legnagyobb sebesség személygépkocsik esetén 159, míg a nem személygépkocsik között 196 km/h (!). Forgalomtechnikai szempontból az un. 85%-os sebesség 76–74 km/h, jelentősen meghaladja az

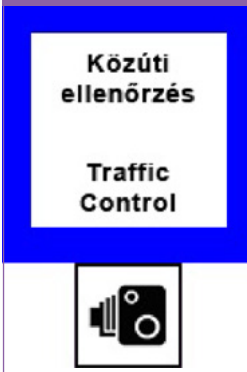
2. ábra: "Közúti forgalom ellenőrzése" KRESZ tábla

- A jelenlegi VÉDA rendszer forgalomra gyakorolt általános hatását célszerű lenne folyamatosan figyelemmel kísérni és az eredményekről a közvéleményt tájékoztatni. Nem előnyös, hogy a kiszabott bírságok nagyságáról megjelennek adatok, nagyon szűkszavú kommentárok kíséretében, a rendszer „pozitív” hatásairól azonban nem kapunk tájékoztatást, (hacsak a kiszabott büntetések hatalmas összegét nem tekintjük pozitívnak).
- Véleményem szerint a jelenlegi rendszer hatékonysága növelhető, például a jobban észlelhető és informatívabb jelzésrendszer kialakításával. A helyszínek körültekintőbb megválasztására már csak a rendszer bővítése során van lehetőség. A 2010. évi KRESZ módosítás tartalmazza a „Közúti forgalom ellenőrzése” elnevezésű táblát, a fix kamerák előjelzésére. Jelenleg ezeket használják.

Javasolom a 2. ábrán látható jelzőtábla kiegészítését két további fontos információval. Az egyik annak a sebességhatárzásnak a megadása, amelyet ellenőriznek, a másik pedig, hogy ez az ellenőrzés folyamatos, azaz 24 órás. A forgalomtechnikai rendelet módosítása szerint: „36.20. Sárga vagy fényviszaverő sárga háttérű táblákat csak baleseti göcshelyeken szabad alkalmazni”. A jól megválasztott mérési keresztmetszetek ilyen helyek.

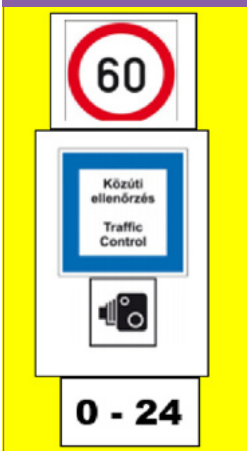
3. ábra: Javasolt KRESZ tábla

A fentiek alapján a 3. ábrán vázlatosan bemutatott jelzőtábla szabvány szerinti megtervezése és alkalmazása célszerű a megfelelő méretben.

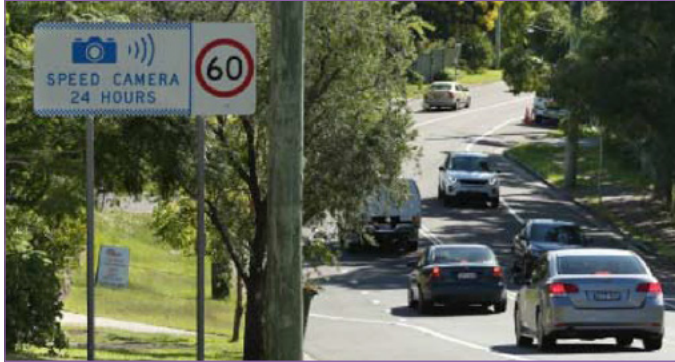
4. ábra: Angol gyakorlatban alkalmazott jelzőtábla

A VÉDA fix kamerák elé kihelyezett fenti jelzőtáblákkal azonos információtartalmú jelzőtáblákat alkalmaznak helyenként az angol forgalomtechnikai gyakorlatban is. 4. ábra
